溶接管理技術者の体験紹介**エチレンプラントの遠心鑄造管 HK40 における
浸炭部の溶接補修**新興プランテック株式会社
榎 本 徹**1. 概 要**

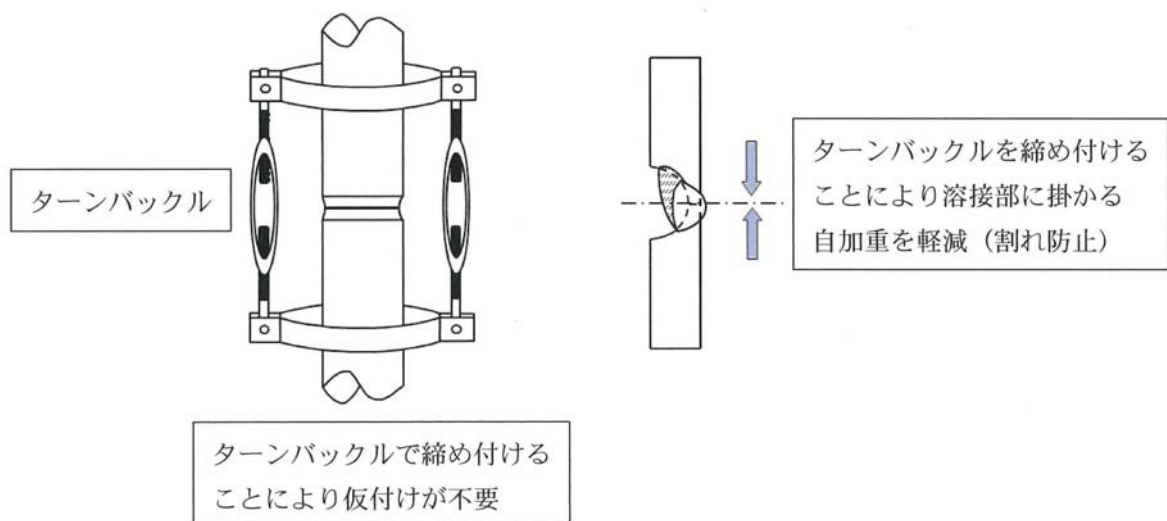
図2 チューブのフィッティングジグ（圧縮力の付与が期待できる）

まずは、チューブの劣化対策を浸炭に絞り込んだ。現場の状況と工期から勘案し、溶接性の回復が期待される固溶化熱処理は見送ることにした。チューブ磁性を調査すると、浸炭の著しい箇所と比較的健全な箇所に分類が可能であることが判明したため、部分更新の溶接箇所は磁性の低い値を示す場所（浸炭していない箇所）に限定した。溶接時の割れ問題は、チューブ材料メーカーの推奨によって、**図 2**に示すようなジグを使用してチューブ開先に圧縮を掛けることで解決した。そのため、開先形状はルートギャップゼロの U 開先とした。
