**溶接管理技術者の体験紹介****ステンレスクラッド鋼製圧力容器  
異材継手の品質確保**三井化学株式会社  
前 田 亨

化学プラント向けステンレスクラッド鋼製圧力容器（反応器）を、2012年に海外ベンダーで製作した。

その際、溶接管理技術者として、ノズルと胴及び鏡の異材溶接継手の品質確保に特に留意したので以下に、その内容を報告する。

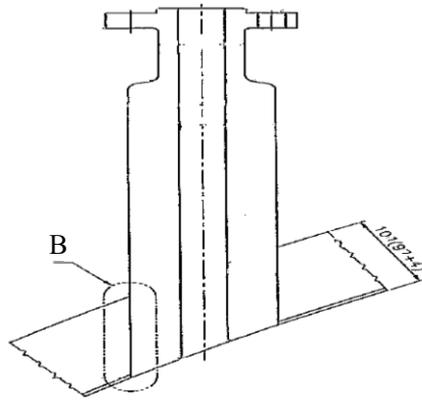
図1 ノズル取付部

このノズルを使用すると取付部（図1の“B”）は炭素鋼とステンレス鋼の異材溶接継手となる。

過去に他社で設備の試運転中に、当該箇所異材溶接継手に生じた割れを起点として容器が破裂した事例も有るため、この異材溶接部の品質確保（＝割れの防止）が最も重要な課題と判断した。

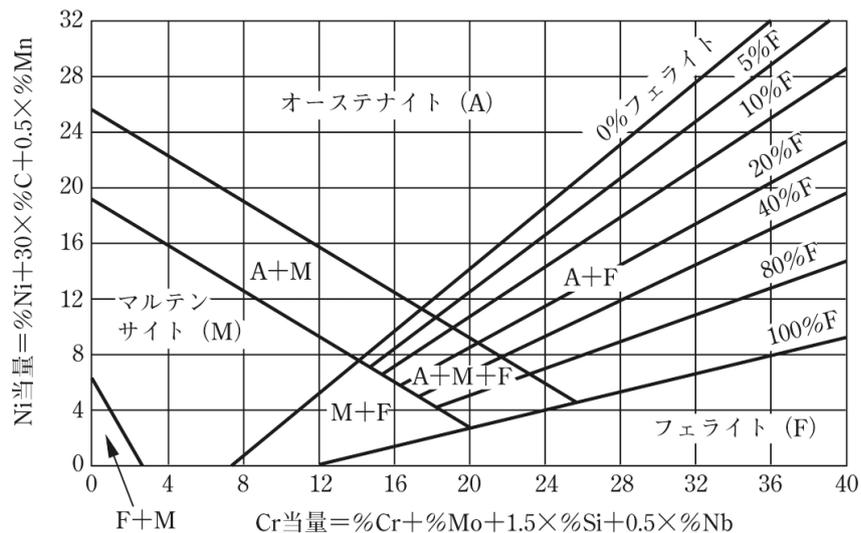
図2 シェフラーの状態図

図2にシェフラーの状態図を示す。溶加材 309L（ステンレス鋼）が母材 SA516 Gr.70（炭素鋼）により大きく希釈されると、Ni 当量及び Cr 当量が共に低下し、図から溶接金属の結晶構造がマルテンサイト相に変化することが分かる。

以上の三つの要因の相乗効果により、異材溶接境界部のマルテンサイト相で拡散性水素と高い残留応力によって、割れが引き起こされたと推定した。

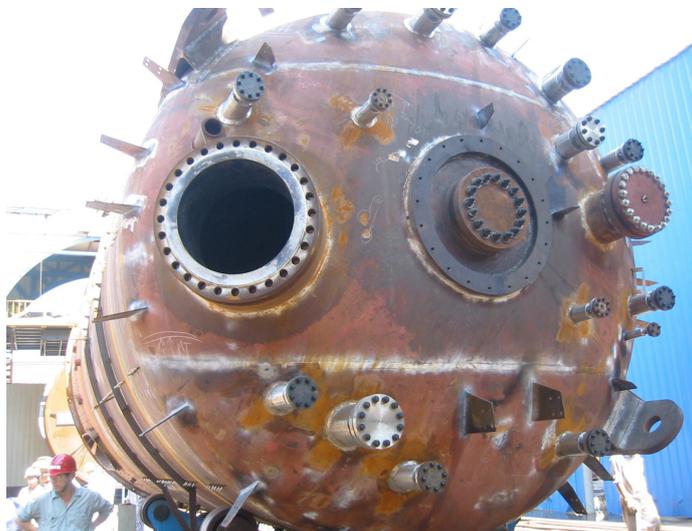
図3 製作中の圧力容器

ノズルと胴及び鏡の異材溶接部の概要を図3に示す。

- ① 胴・鏡（炭素鋼）部の開先加工（一次加工） ⇒
  - ② 開先部にバタリング（TIG/309L ワイヤー） ⇒
  - ③ バタリング部の脱水素処理 ⇒
  - ④ 開先加工（仕上加工） ⇒
  - ⑤ 開先検査（寸法及びPT検査） ⇒
  - ⑥ ノズル（ステンレス鋼製一体鍛造品）の仮付け ⇒
  - ⑦ ルートパス溶接（TIG/308L ワイヤー） ⇒
  - ⑧ 溶接部のPT検査 ⇒
  - ⑨ 最終層迄の溶接（MIG/308L ワイヤー） ⇒
  - ⑩ 溶接部のPT、RT及びUT検査※
- ※ 適用可能な継手にはRTとUTの両方を適用

手順⑨でMAGではなく、コスト的に不利なMIG（シールドガス：Ar）を敢えて採用したのは、溶接部の、じん性及び強度上の優位性を評価したためである。
