特集：熊本地震

## 熊本地震に被災して

博陽工業株式会社  
角 毅 四 郎

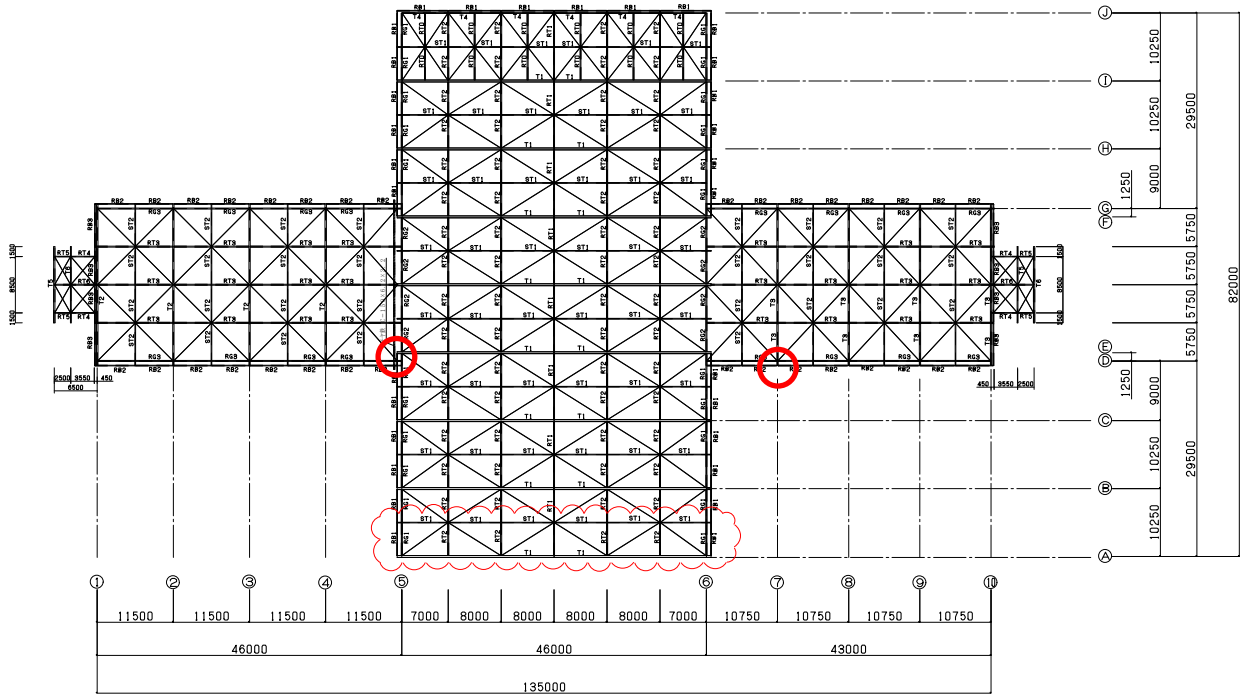
図1 平面図

図 1 と図 2 に、当該物件の平面図と柱詳細図をそれぞれ示します。また、表 2 に今回の地震での被害状況のまとめを、図 3～図 5 に代表的な損傷状況を示します。全体的に地盤の液状化が見られ基礎や地中梁のコンクリートの破損や壁ブロックモルタルの破損は有りましたが、鉄骨部の損傷は殆んどないことが確認されました。

- ① 鉄骨は破損していません。
- ② 壁は今後の余震でも崩壊する可能性が高いので、極力倒壊範囲への人の立ち入りは、避けて下さい。
- ③ 50 年前の建物であるので、今の建物をそのまま改修しても建築認可は許可されません。
- ④ 解体して建て直す改築工事か、又は全ての壁を取り払って後、耐震補強工事を行う改修工事の二つの方法があります。
- ⑤ どちらを選んでも費用、時間とも同程度掛かります。

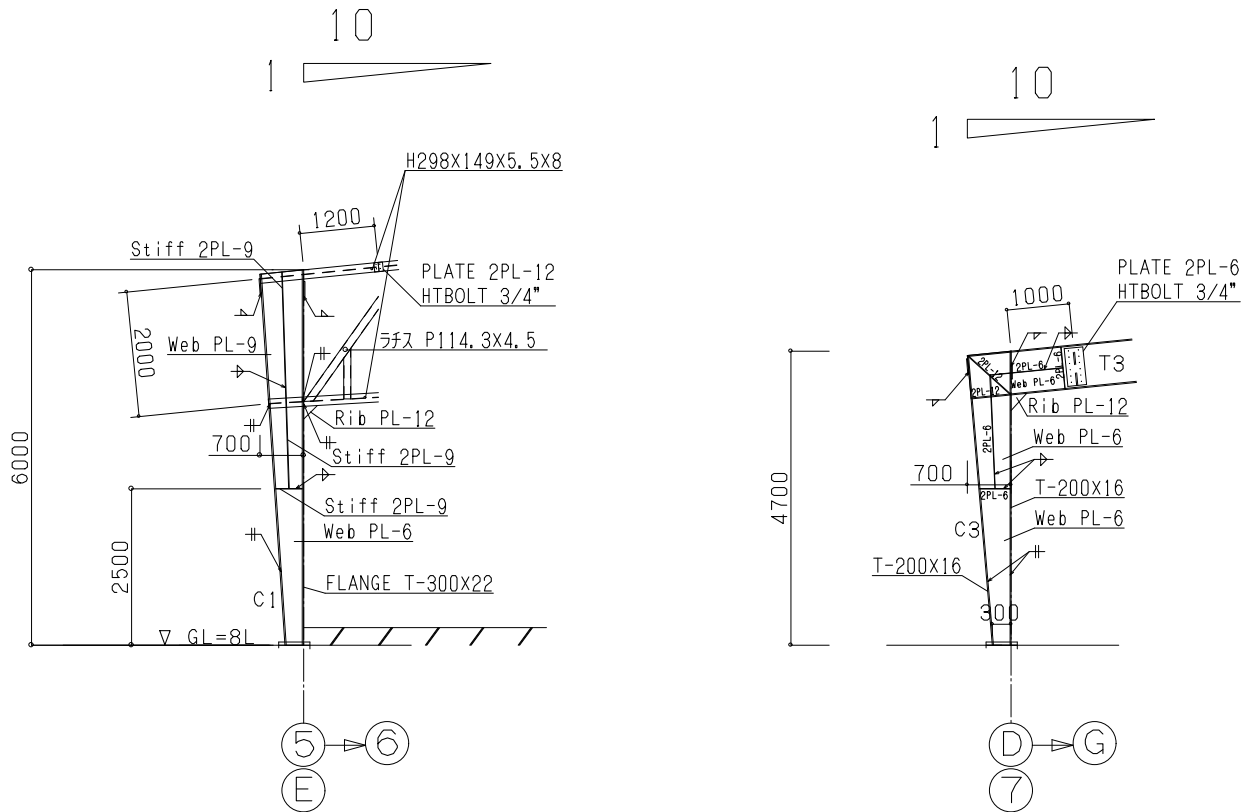
図2 柱詳細図 (図1の赤○印部分)

- ① この当時は、非破壊検査の技術も普及しておらず、突き合せ溶接は原則として使用しておらず、すみ肉溶接が多く使用されていました。
- ② 本工事も板厚がほぼ 16mm 以下と薄く、ほとんどがすみ肉溶接によるもので、すみ肉溶接部脚長と溶接長さで強度を計算された建物でした。
- ③ 従って、十分な溶接長があれば、鉄骨に必要な強度が確保されていたものと考えられます。

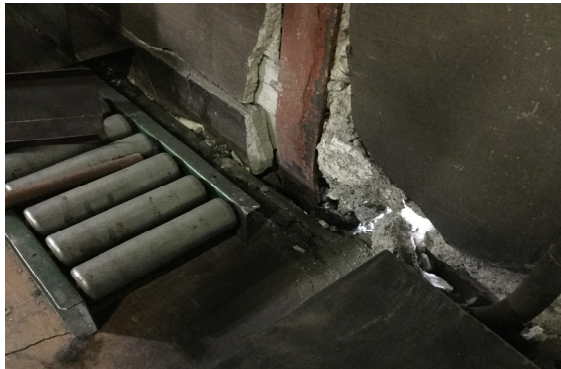
表 2 に示すように、鉄骨は間柱の座屈、妻面のブレースボルトの破断を除くと、大きな損傷は有りませんでした。このように鉄骨の損傷が少なかったことは、下記の理由が考えられます。

図 3 間柱の下部の座屈

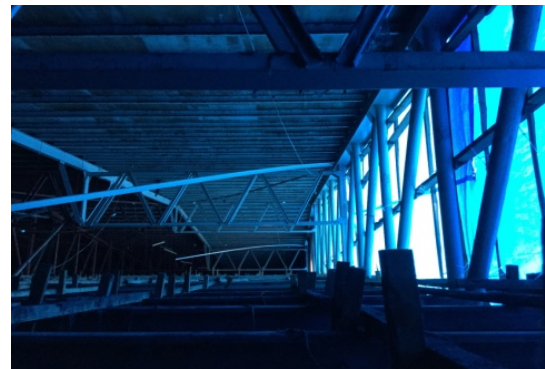
図 4 妻面の小屋ブレースのボルト破断  
（図 1 の雲印部分）

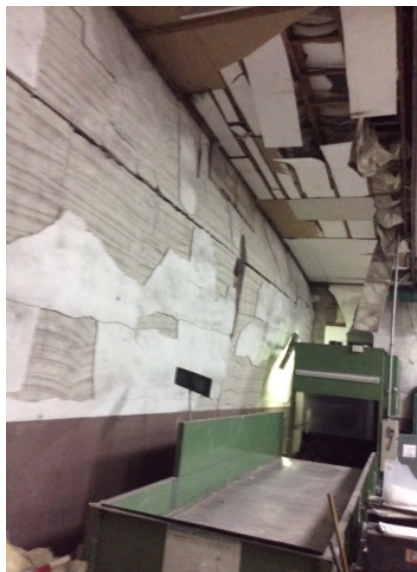
図 5 天井吊材の破断とブロック壁の損壊

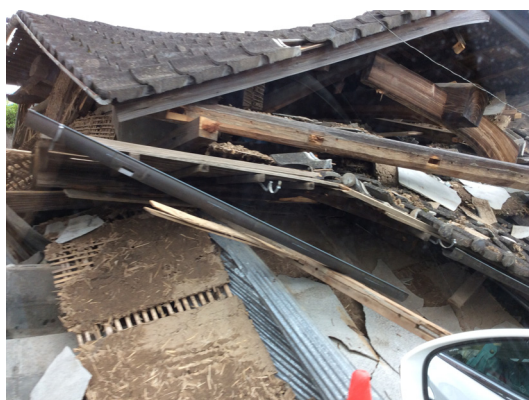
木造の建物で屋根の重い建物はほとんど押しつぶされた様に倒壊しています。この地区では、新耐震以前の建物で木造、コンクリート造は大きな被害を受けています。

図 6 木造家屋

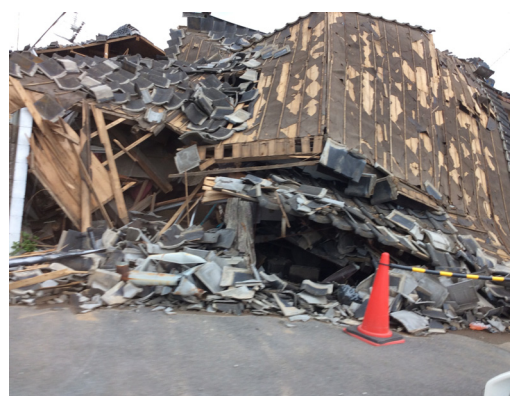
図 7 木造店舗付き住宅

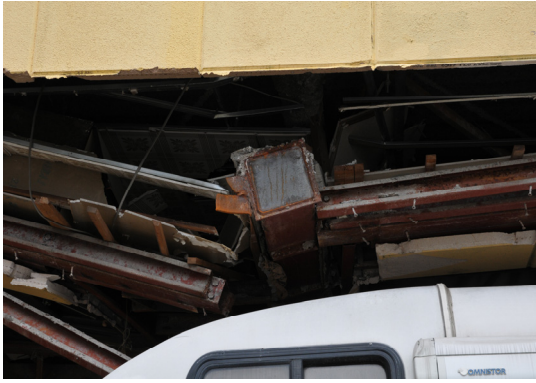
次に鉄骨構造ですが、店舗付き住宅で溶接の不備による倒壊が数件見られました。この不備とは、柱（コラム）の突き合せ溶接部を片側すみ肉で溶接したものです。

図 8、図 9 は鉄骨構造でコラム柱のダイヤフラムとの溶接がすみ肉の為、倒壊したものとされます。

図 8 コラム柱

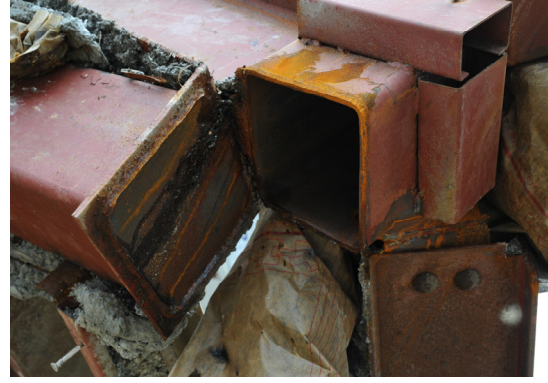
図 9 仕口部の溶接破断

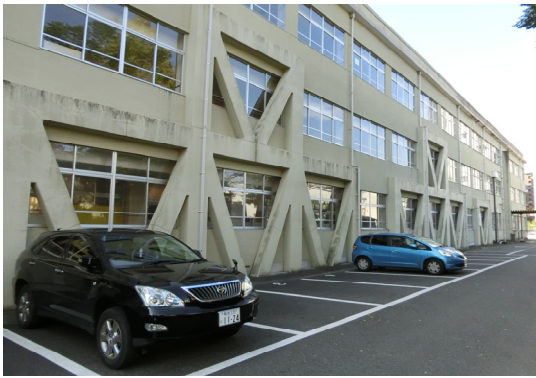
公共建築物で学校、体育館等は耐震補強がほぼ完了していました。そのお陰で学校は避難所になる事が出来ました。図 10、図 11 は築 50 年程度の中学校、小学校の耐震補強の写真です。この学校は地震後避難所として活躍しました。

図 10 市内中心部中学校  
(外付けの RC の耐震補強)

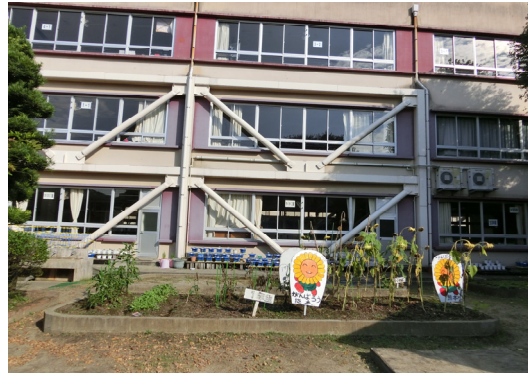
図 11 市内中心部小学校  
(外付けの S 造耐震補強)

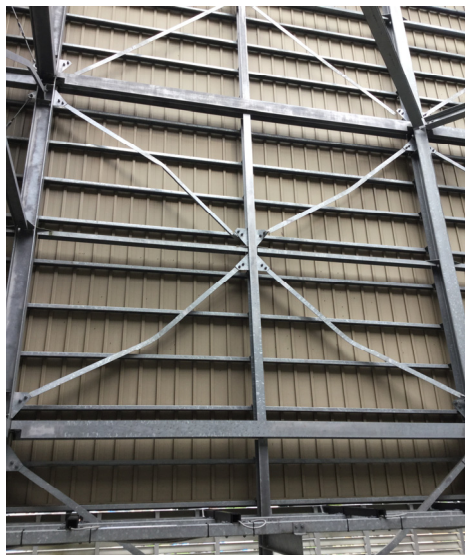
図 12、図 13 は広告塔の内側からの軸面ブレースの破損状況の写真です。

図 12 ブレースの座屈

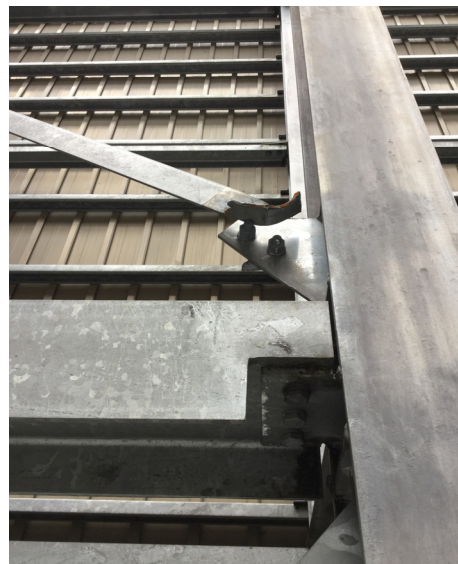
図 13 に見られるように、取付プレートの溶接が正しくされボルトがハイテンボルトの場合はプレ

ース側の穴が抜ける場合が多いようです。一方、古い建物では中ボルトが使われている場合が多く、その場合はボルトは剪断破断しています。

図 13 取付部のブレースの破断
