溶接管理技術者の体験紹介

SUS304 クラッド鋼管漏水（微生物腐食）の溶接補修

佐藤鉄工株式会社
大久保 裕

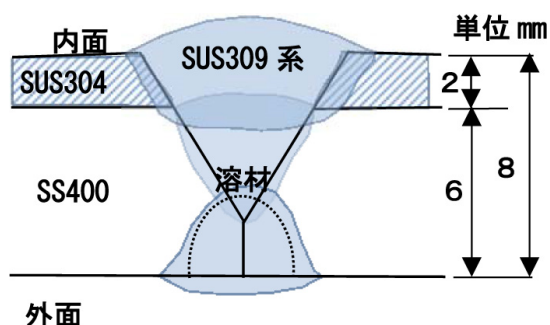
図 1 溶接部詳細

ダム放流管（淡水を流水） 内径φ0.8~0.6m、板厚 8mmt（内面 SUS304:2mm クラッド鋼）
コンクリート埋設管+末端部一部露出管 溶接：MAG（工場）/被覆アーク溶接（現場）/309系溶材

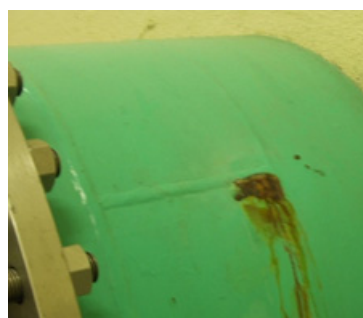
供用開始 8 年後の点検で露出管外面の溶接部 1 箇所にて塗装面の変色と漏水が確認された。

写真 1 漏水部

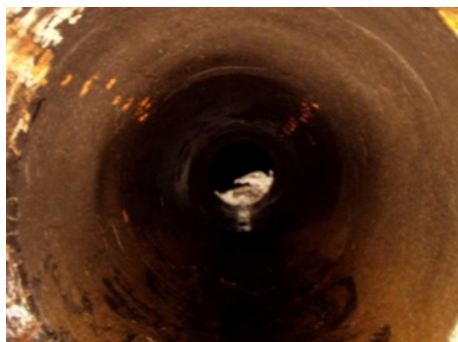
- ① 管内全面にヘドロが付着（写真 2,3）。
- ② 腐食は管内面の工場・現場溶接部で発生しており、母材部（ステンレス面）は健全（写真 4,5,6）。
- ③ 腐食部に『錆こぶ状』腐食生成物（写真 3,5）が形成。
- ④ 錆こぶを除去した表面に浸透探傷試験で多数の微細孔を確認（写真 6）。

写真2 抜水直後の放流管内面(ヘドロ付着)

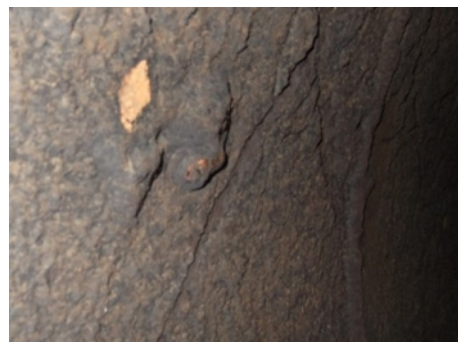
写真3 付着したヘドロ(凸部は錆こぶ部)

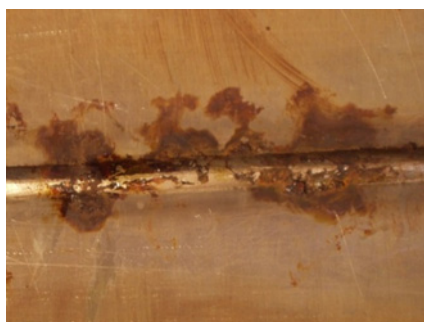
写真4 腐食部(ヘドロ除去後)

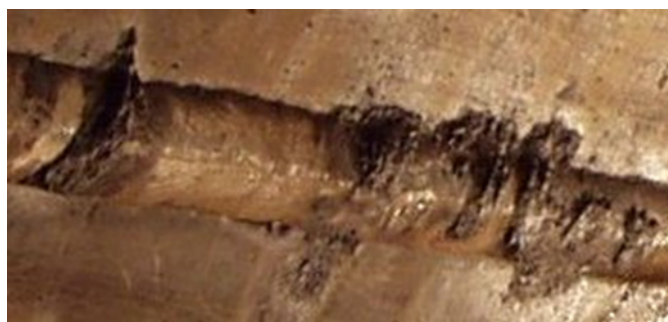
写真5 腐食部(錆こぶ部)

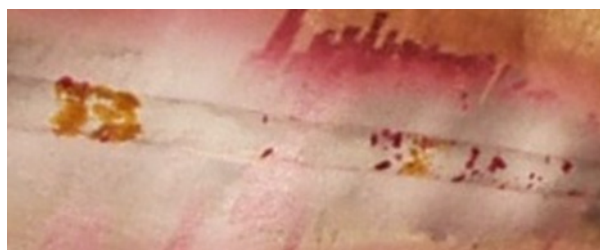
写真6 PT試験後

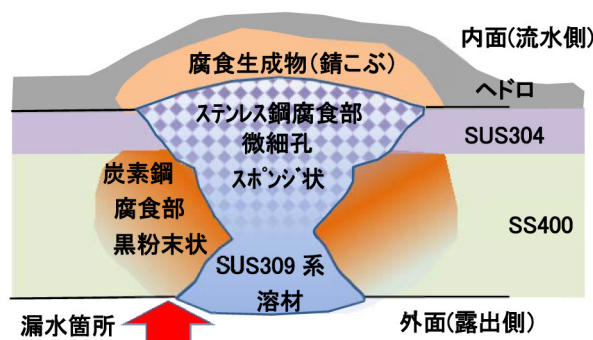
- ⑤ 補修の際、グラインダ研削時に腐食部の硬度が低下しているように感じられたので、腐食部（溶接金属）は微細孔の腐食によりスポンジ状になっていると推定（図2）。
- ⑥ 腐食は管内面の溶接金属から母材部（炭素鋼）に進行し、腐食部（母材）は黒い粉末状態で母材側・管外面側に広がっていた。当初発見された漏水箇所はボンドに沿って進行した母材の腐食が管外面（溶接止端部付近）に達して発生したと推定（図2）。

図2 漏水部(腐食部)断面

TIG 溶接、下盛部：YS309L 材+SUS（表面）部：YS316L 材。

補修部の余盛はグラインダー平滑仕上+バフ仕上（120 番研磨輪）+電解研磨（不働態化处理）
なお補修要領の検討に当たっては大学研究室にも相談し、助言を得ながら検討を進めた。
