溶接管理技術者の体験紹介

オーステナイト系ステンレス鋼配管への自動 TIG 溶接の導入

三菱電機株式会社
伊藤 裕介

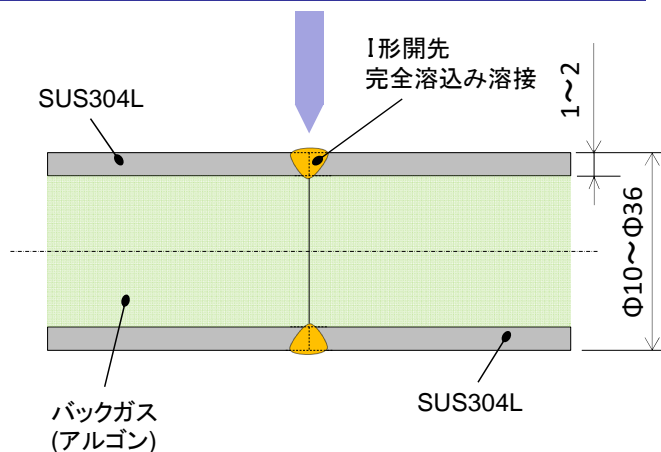
図1 配管溶接部 概要図

【材 質】	SUS304L
【外 径 / 肉 厚】	外径 10~36mm/肉厚 1~2mm
【継 手 形 状】	I形開先 完全溶込み溶接
【溶 接 方 法】	TIG 溶接
【フィラ供給有無】	無し
【電 極 種】	セリア入りタングステン
【シールドガス】	アルゴン
【バックガス】	アルゴン

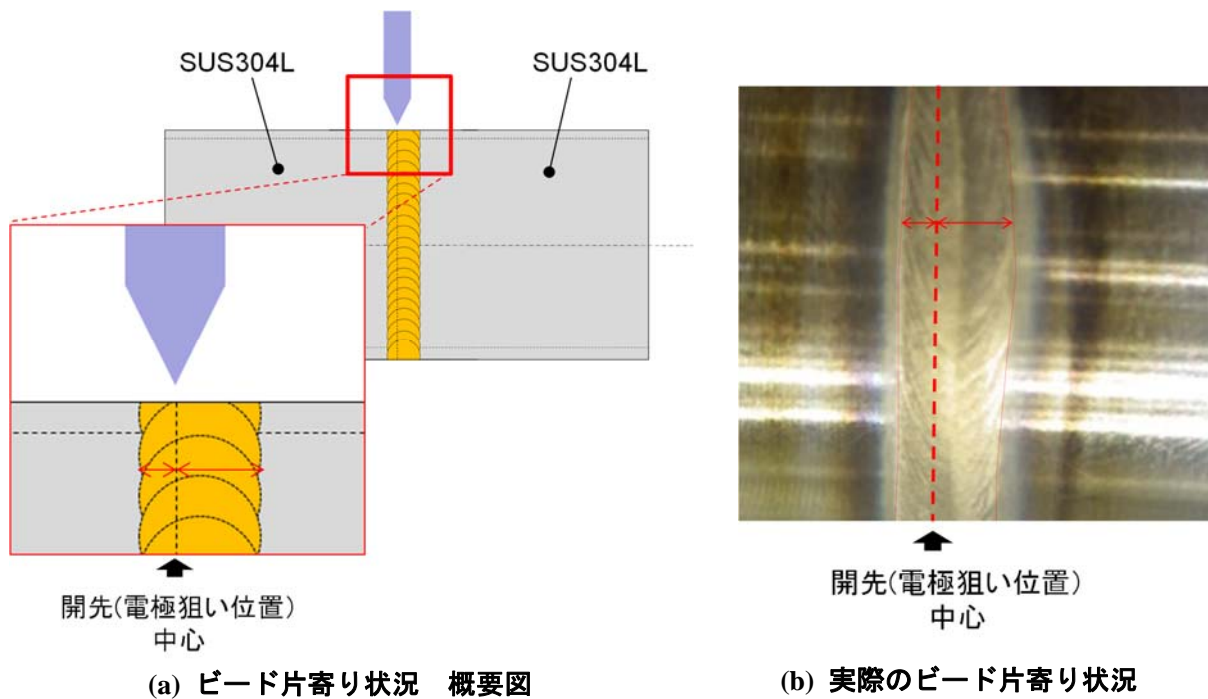
図2 『ビードの片寄り』の発生状況概要図、並びに実際の溶接部の外観写真

SUS304L 配管の自動 TIG 溶接時、アークが片寄り、ビードがずれた。

ビードが片側の部材に寄っていた(図2)。

図2(b)の『ビードの片寄り』が発生した実際の部材について、ミルシートに記載の硫黄(S)濃度を確認した。結果、SUS304Lの成分規格範囲である0.030%(300ppm)以下ではあったが、ビードが片寄った側の部材は0.006%(60ppm)、反対側は0.023%(230ppm)で、硫黄(S)濃度に差があることが確認できた(図7)。

自動 TIG 溶接の適用を中断した。その後、当該溶接部を除去の上、過去に施工実績のある溶接施工要領書(WPS)に則り、手動 TIG 溶接による補修溶接を実施した。

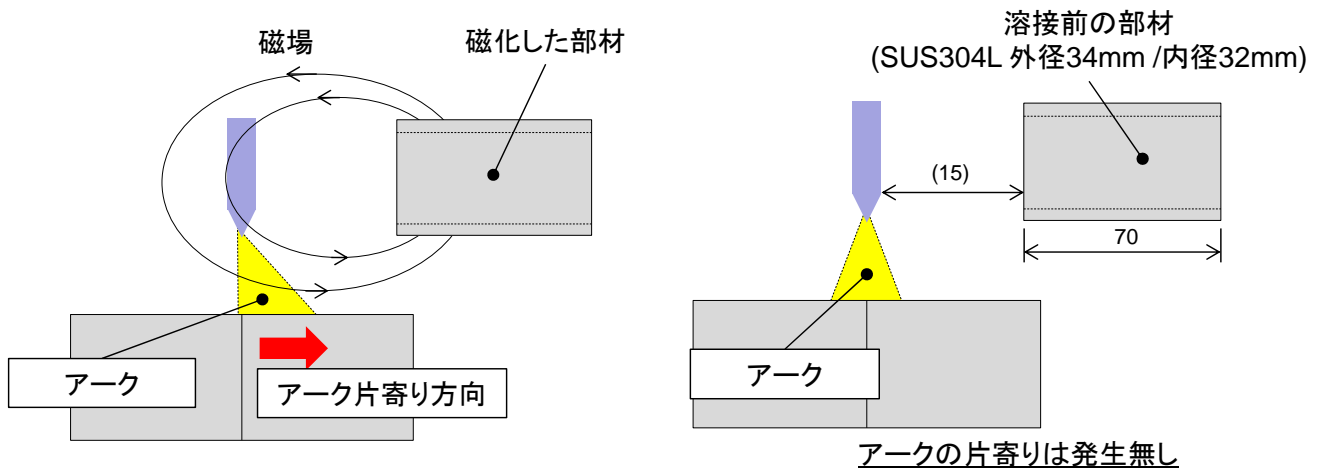
図3 磁化した部材による想定アーク挙動、及び溶接前の部材による実際のアーク挙動の概要図

溶接前の部材が磁化している場合、アークは片寄るが、部材がアークを片寄らせるレベルに磁化していることを磁力計などで得た値で判断することは、閾値の参考が無く難しい。そこで溶接前の部材がアークを片寄らせるレベルに磁化されていれば、部材をアークに近づけることで、図3(a)に示す現象が生じると考えられる。

2つの部材では、いずれも図3(b)に示す通り、アークは片寄らず、アークを片寄らせるレベルに磁化していないことを確認した。加えて、アークが片寄らないことを確認した両部材を再び組み合わせて溶接すると、やはり『ビードの片寄り』が発生した。

(a) 磁化した部材を近づけた際に想定される挙動 (b) 溶接前の部材を近づけた際の実際の挙動

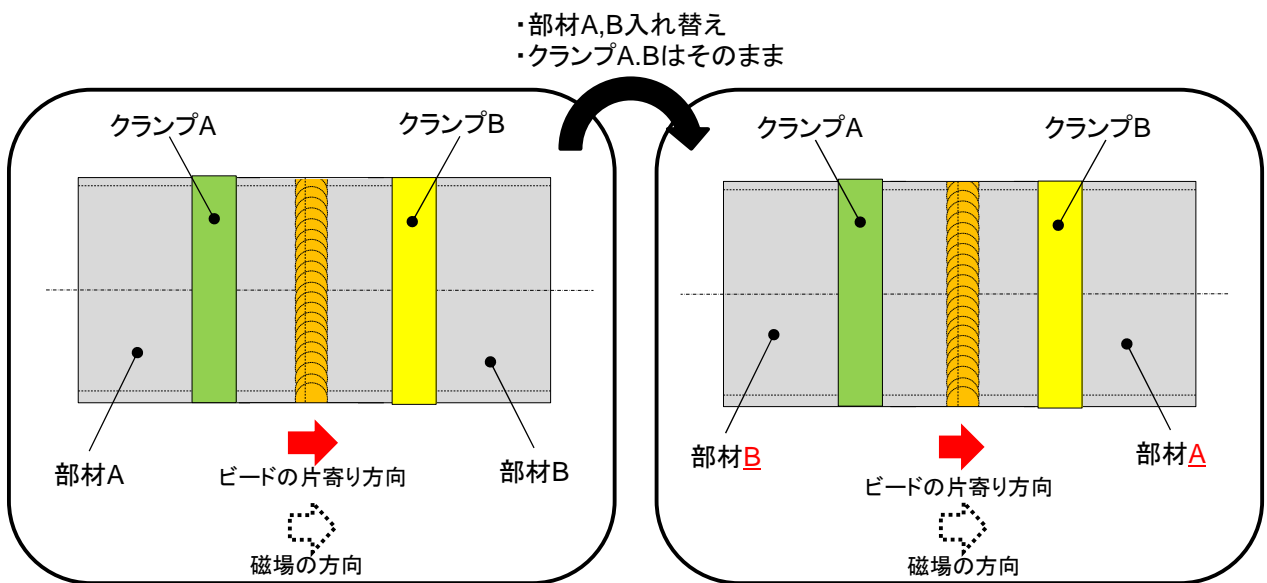
(a) トーチ、設備の自己回路の渦電流により磁場が発生した際に想定されるビード状態

トーチ、設備の自己回路によって局所的に渦電流が発生していれば、磁場によるアークの片寄りが発生する可能性がある。一方、2つの溶接部材の形状は同一であるため、渦電流の発生場所は溶接する部材に関わらず一定、すなわち磁場の発生方向は一定となる。そのため、仮に渦電流が発生していた場合でもビードの片寄り方向とトーチの位置関係は、左右の溶接部材を入れ替えても同一になると考えられる(図4(a))。そこで、3.2(1)の方法で磁化していないことを確認した2つの部材について、通常の場合と左右を入れ替えた場合の2パターンの溶接サンプルを作成し、ビードの片寄り方向を確認した。

部材AとBを入れ替えてもビードの片寄り方向は同一になる

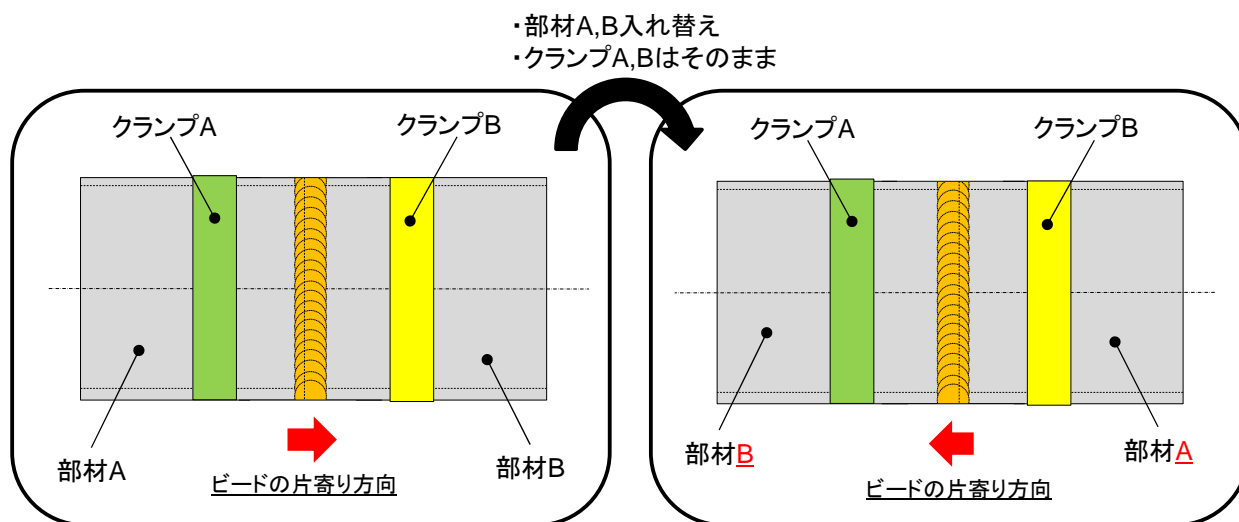
(b) 通常の場合と左右の部材を入れ替え、溶接した際の実際のビード状態

図4(b)の通り、部材の入れ替えに伴い、ビードの片寄り方向も入れ替わったため、設備、トーチの自己回路による渦電流により、アークを片寄らせるレベルの磁場は発生していないと結論づけた。

部材AとBを入れ替えると、ビードの片寄り方向も逆になった

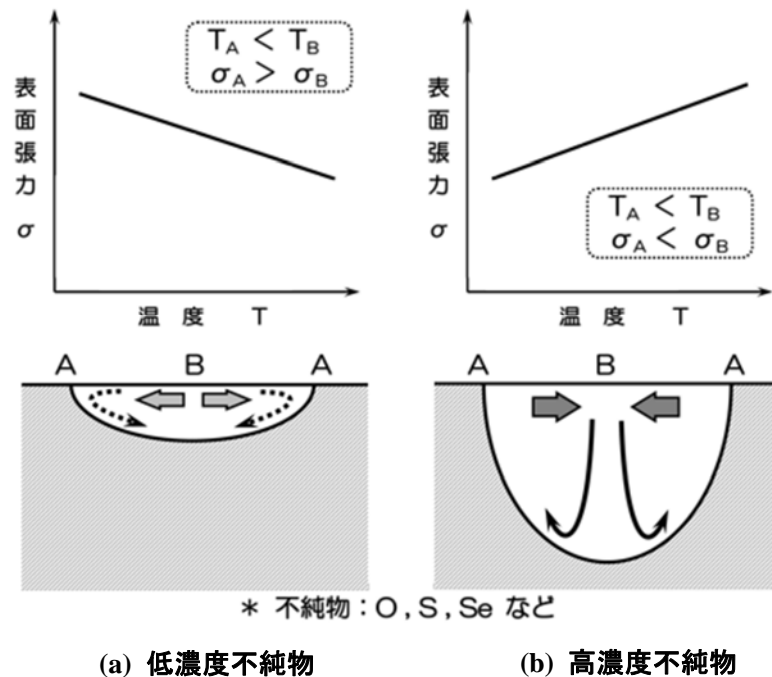
図5 表面張力を駆動力とした対流現象（マランゴニ対流）¹⁾

熔融池金属に含まれる酸素(O)や硫黄(S)などの不純物元素の濃度が低い場合、表面張力は温度が高くなるほど低下する(図 5(a))。その結果、図 5(a)に示すように、温度が高い（表面張力が小さい）熔融池中央から、温度が低い（表面張力が大きい）熔融池の周辺部へ向かう熔融金属の流れが形成され、溶込みは幅が広く浅いものとなる。一方、熔融池金属に含まれる不純物濃度が高い場合は、温度が高くなるほど表面張力が増加し、図 5(b)のように、熔融池周辺部から中央部に向かう熔融金属の流れが形成され、幅が狭く深い溶込みとなる。

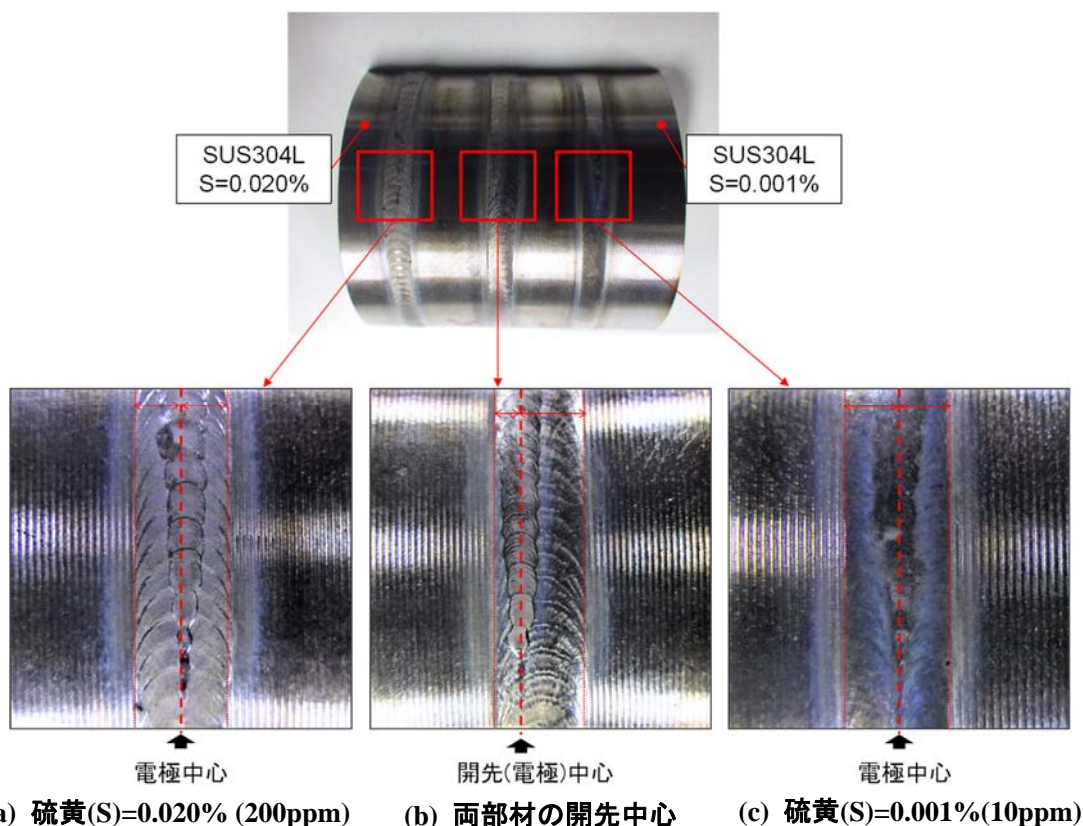
図8 硫黄(S)濃度の異なる部材同士、及び両部材のビードオン溶接の外観比較

硫黄(S)濃度がそれぞれ 0.020%(200ppm)、及び 0.001%(10ppm)の SUS304L 材を配管状に削り出した部材にて、現象を再現した。結果、想定通りに『ビードの片寄り』を再現することができた(図8、9)。加えて、硫黄(S)濃度の異なる部材へのビードオン溶接によって、マランゴニ対流の違いに起因すると思われる溶接ビードの表面状態の違いも確認できた。

よって今回の『ビード片寄り』現象の発生原因が、硫黄(S)濃度の大小で異なる挙動を示す『マランゴニ対流』が直接の原因であり、『アークの片寄り』は、『ビードの片寄り』が発生した結果、発生した現象であることを確認できた。

【備考】図8の溶接部外観の写真では、1層目の溶接ビード上に、幅の細い溶接ビードを置いている。これは低い電流で1層目のビードに重ねるように再溶接することで、電極(開先)位置の可視化を目的に、意図的に溶接したものである。

なお今回の『ビードの片寄り』事象の再発防止のため、自動 TIG 溶接適用箇所については、各部材の硫黄(S)濃度を規定する方針で現在改善を進めている。
