化学会社における溶接管理技術者の役割 (加熱炉輻射管の経年劣化問題の検討事例から得た教訓と課題)

旭化成株式会社
栗原 朋之

2. 加熱炉の輻射管溶接部の劣化・損傷事例

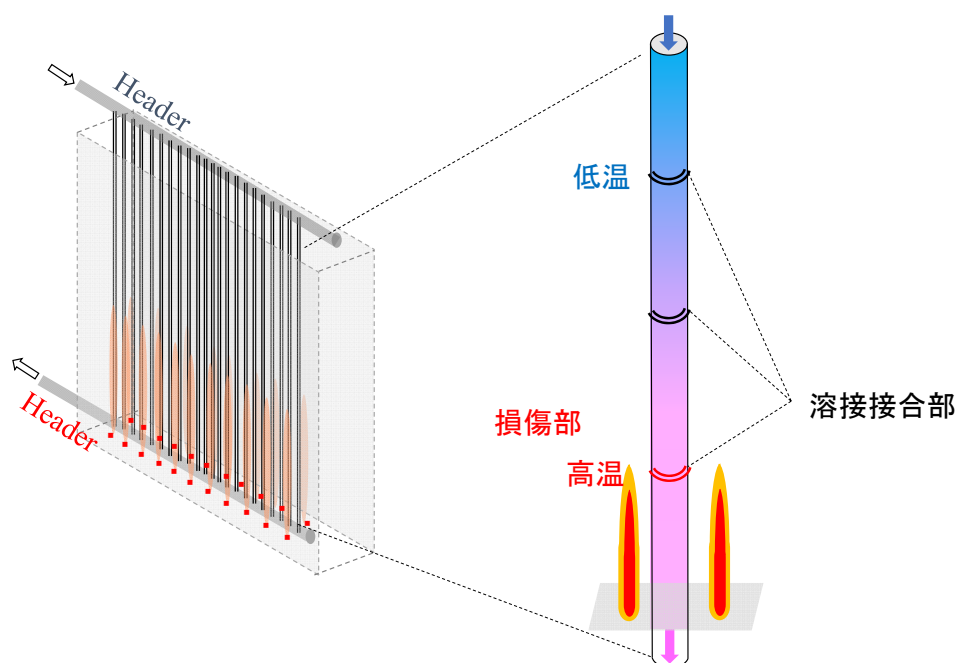
図 1 加熱炉と輻射管の構造例

化学工場の加熱炉は名前の通り、化学プロセス流体を加熱する設備であり、生産プロセス上、最も重要な設備の一つである。その中でも、**図1**に示すような輻射管は、火炎にさらされ、高温（今回の場合、1100℃以上）といった過酷な条件で使用される重点管理部材であり、この部位での劣化損傷が問題となった。

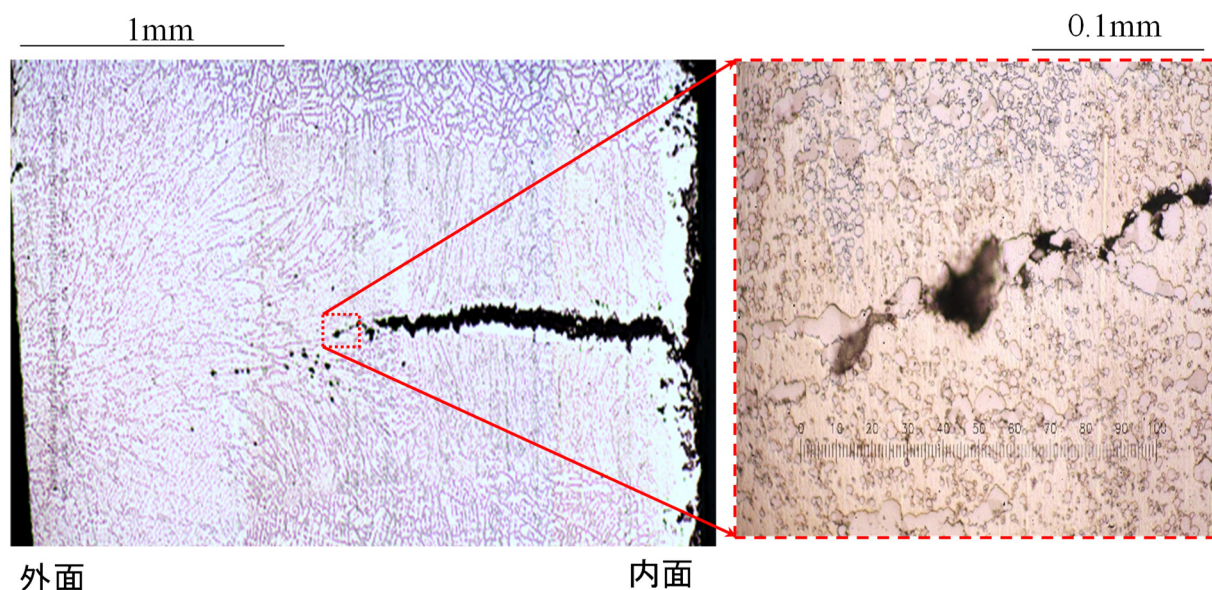
図 2 割れ部断面の金属顕微鏡像

電子ビーム溶接の溶接部は溶接金属が小さく、ビード幅が狭い。また、溶接金属の凝固が規則的で、管厚のほぼ半分を占める、内面側の溶接金属は、柱状晶が正面衝突型凝固を呈している。(図 2)

高温、長時間の使用に伴う金属組織変化として、粗大化した析出物がみられる。特に溶接金属では、上述の溶接金属内面側の凝固最終部 (凝固衝突部) に沿って規則的に析出物が形成されている。

析出部の界面に沿った微細割れ (マイクロクラック) が認められる。特に析出物が規則的にみられる凝固最終部では、これらの微細割れが連結し、マクロ割れが形成されている。(図 3)

輻射管 1 本あたり 3 か所の溶接線が存在するが、上記の損傷が顕在化しているのは、火炎に近く、金属表面温度の高い溶接部である。

図 3 割れ部断面の金属顕微鏡像
(図 2：点線枠の拡大)

上記のような損傷メカニズムから輻射管の更新することを決定したが、上記のような損傷原因から、更新する輻射管の溶接をティグ溶接かつ多層で溶接する仕様とし、内面側の最終凝固部が正面衝突型とならない対応をとった。このため、新たな WPQT（溶接施工確認試験）を検討し、輻射管メーカーにて WPS（溶接施工要領書）を発行した。

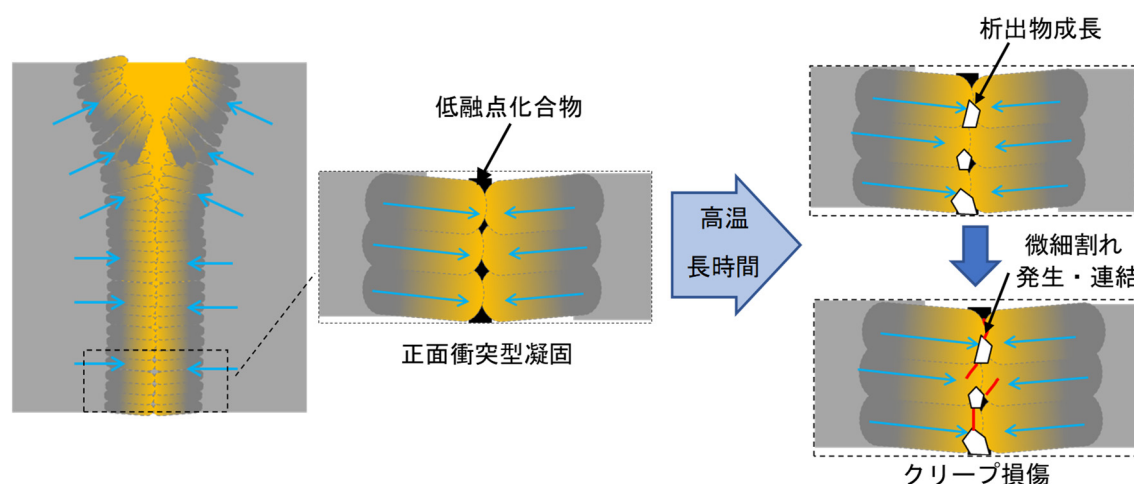
図4 推定メカニズム

上記の情報それぞれから、本損傷を説明できるわけではなかった。得られた情報から総合的にみて、想定される損傷メカニズムや原因を以下のように結論づけた(図 4)。

- ・耐熱合金（鋳造材）は高温長時間の使用に伴い、析出物が成長する。これは温度が高い部位ほど顕著となる。
- ・電子ビーム溶接における溶接金属の溶融→凝固過程から、内面側の最終凝固部が正面衝突型となるという特徴がある。耐熱合金においては、上述の内面側最終凝固部に低融点化合物が多く存在することが知られ、設備運転中に（高温状態で）この低融点化合物を起点として、析出物が生成、成長したものと推測される。
- ・成長・粗大化した析出物の界面を起点とし、微細割れ→マクロ的な割れへと進展したクリープ損傷が顕在化したと考えられる。これが内面側溶接金属の最終凝固部における、析出物の成長と規則性によって加速された。
