溶接管理技術者の体験紹介

石油精製反応容器の配管部に発生した  
高温損傷の原因調査と補修溶接対応

日本製鋼所 M&E 株式会社  
石垣良次

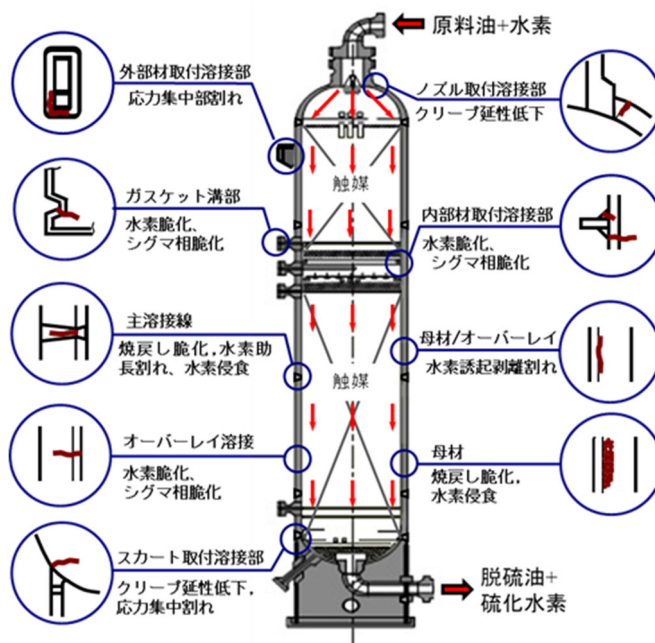
図1 脱硫リアクタ概要と代表的な損傷事例

重油水素化分解・脱硫リアクタは付加価値の高いガソリン、軽油などの軽質油を生産するために、硫黄等を含む原料油を触媒の存在下で水素と反応させることによって脱硫、分解精製を行う装置であり、大きいものでは胴部肉厚200mm以上、重量は2,000トン近くになる縦型円筒圧力容器である。リアクタは高温高圧かつ水素環境下で運転されるため、長期連続運転されたリアクタでは運転環境に起因する損傷が報告されている。図1に脱硫リアクタの概要と代表的な損傷事例を示す。

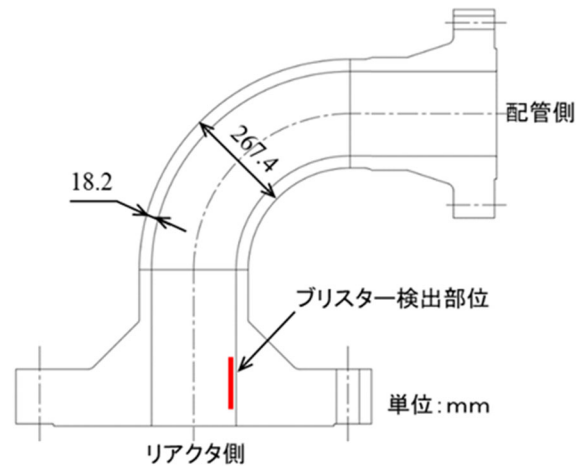
図2 接続配管形状

図2にリアクタ上部入口ノズルへの接続配管の形状を示す。フランジは、材質が ASTM A182-F1 (C-0.5Mo 鋼) 鍛鋼品の配管材である。エルボ材のサイズは外径 267.4 mm、肉厚 18.2mm であり、エルボ材質は JIS STPA12 (C-0.5Mo 鋼)、運転環境は運転温度 450°C、運転圧力 20MPa (204 kgf/cm<sup>2</sup>)、水素分圧 15MPa (153 kgf/cm<sup>2</sup>)、運転時間 86,000 時間である。水素侵食によるブリストアの検出は、欠陥エコー法、減衰法、音速測定法のうち欠陥エコー法を用いて実施した。図3に各検査手法の能力比較を示す。水素侵食検査結果を図4に示すが、得られた健全部の底面エコー部分と比較して水素侵食部では欠陥エコーが細かく複数に立ち上がることから健全部と水素侵食部とは明確なエコーの違いが発生する。

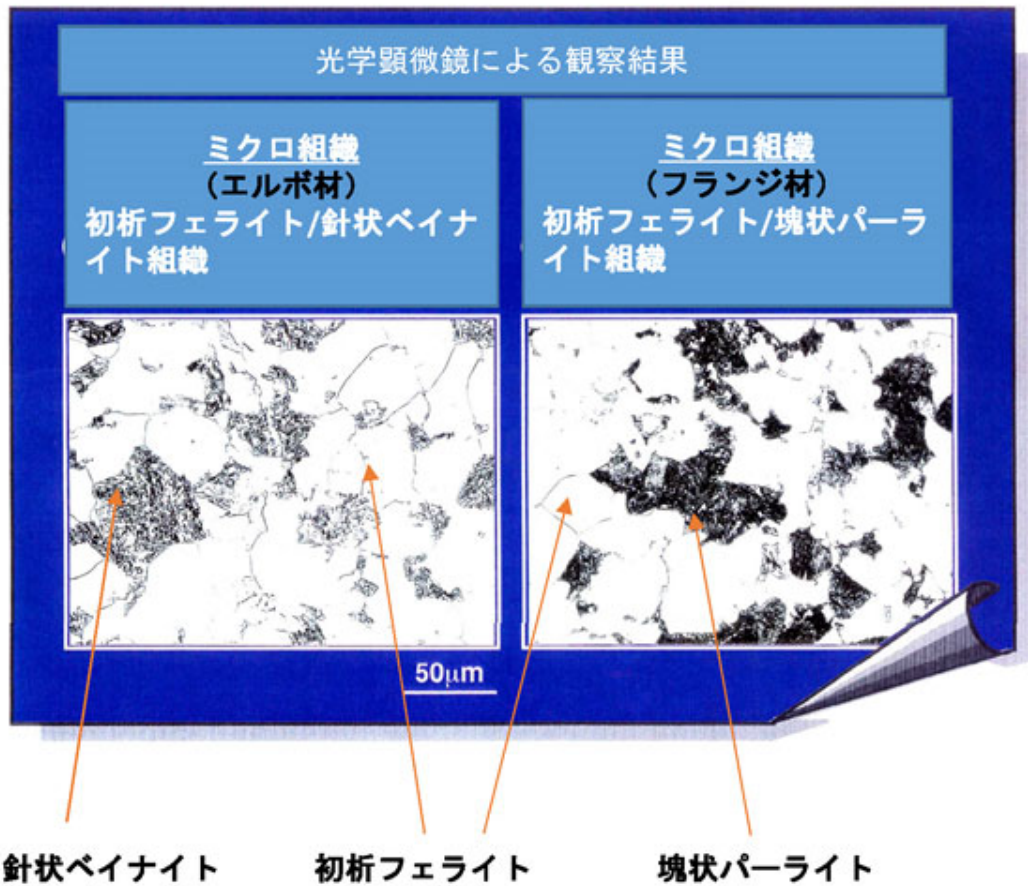
図5 ミクロ組織観察結果

ミクロ組織観察結果からエルボ材が初析フェライトと針状ベイナイト組織、損傷が発生したフランジ材は初析フェライトと塊状パーライト組織であり、ミクロ組織に違いが検出された。また、炭化物の周囲には水素侵食によるメタンバブルが認められた。図5に代表的なミクロ組織観察結果を、図6に代表的な水素侵食のメタンバブルを示す。ミクロ組織観察に引き続き両材料の炭化物の違いの確認を実施した結果、エルボ材はFe<sub>3</sub>C型炭化物<sup>1)</sup>の回折線強度が「強い (strong)」であり、水素侵食損傷の発生したフランジ材はFe<sub>3</sub>C型炭化物の回折線強度は「弱い (weak)」であり、M<sub>23</sub>C<sub>6</sub>型炭化物が「強い (strong)」の回折結果が得られた。

M<sub>23</sub>C<sub>6</sub> 型炭化物を伴う塊状パーライト組織の生成は水素侵食抵抗性を劣化させることが知られており<sup>1-3)</sup>、この金属組織が本損傷の原因になったと考えられる。

加工を実施した。開先加工面は PT 検査にて欠陥の有無を確認し結果として、欠陥は検出されなかった。新規フランジは水素侵食抵抗性の劣化を防止するため、オーステナイト化温度から空冷する焼きならし (Normalizing) 処理を実施した材料を使用した。
