溶接管理技術者の体験紹介

SUS316LT チューブの粒界割れに関する対策例

株式会社三井E & S マシナリー
三 隅 勝 正

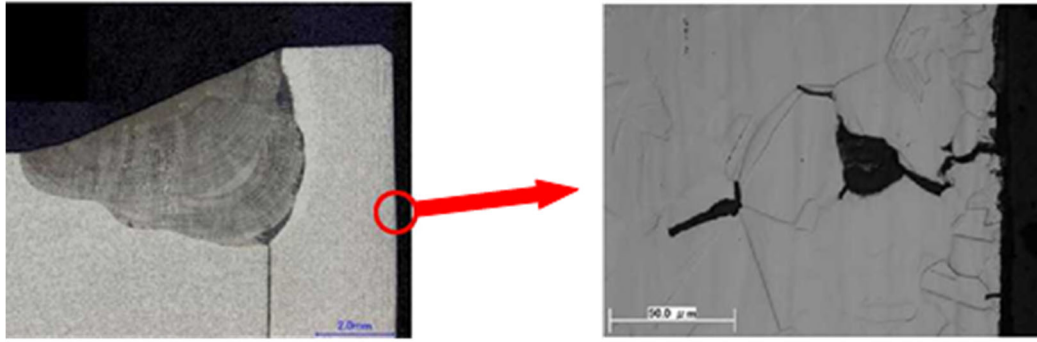
図3 断面マクロ・マイクロ試験により検出された粒界割れ

断面マクロ・ミクロ試験において、チューブの断面に微細な粒界割れが確認された。割れはチューブ内面側に 2 箇所発生しており、1 箇所はチューブ内面に開口し (図 3)、もう 1 箇所はチューブ内面付近に内在した状態であった。また、割れが確認されたのは、O.D. 36.0mm チューブ用のテストピース 1 個のうち、1 本のチューブのみであった。

割れの大きさとしてはごく微細であり、発生位置を考慮すれば溶接部の品質評価に直接影響を及ぼすとは考えにくいものであった。しかしながら、この割れが工事用予備から充当したチューブ材に発生していたことから、チューブ材そのものの品質を確認する必要性も生じたため、調査を実施することとした。

エキスパンダーのキャップナットはステンレス製に交換した。ただし、メーカー標準品*である真鍮製に比べて部品の硬さが硬くなるのに伴い、チューブ内面への傷発生リスクが高くなる。従って、当該リスクに対しては、さらに次の対策を講じた。

- (a) エキスパンダーを挿入・抜き出しする際には、ナット部分がチューブ内面に極力当たらない様に十分慎重に作業することを、作業者に指示した。
- (b) 作業開始時、中断時及び再開時にはチューブ内面を目視確認し、拡管前後で傷が無いことを確認することを、作業者に指示した。
- (c) 上項の注意喚起のため、特にチューブ内面への傷防止について、作業場所（または機器本体）に注意点を掲示し、傷防止に対する意識を向上させた。

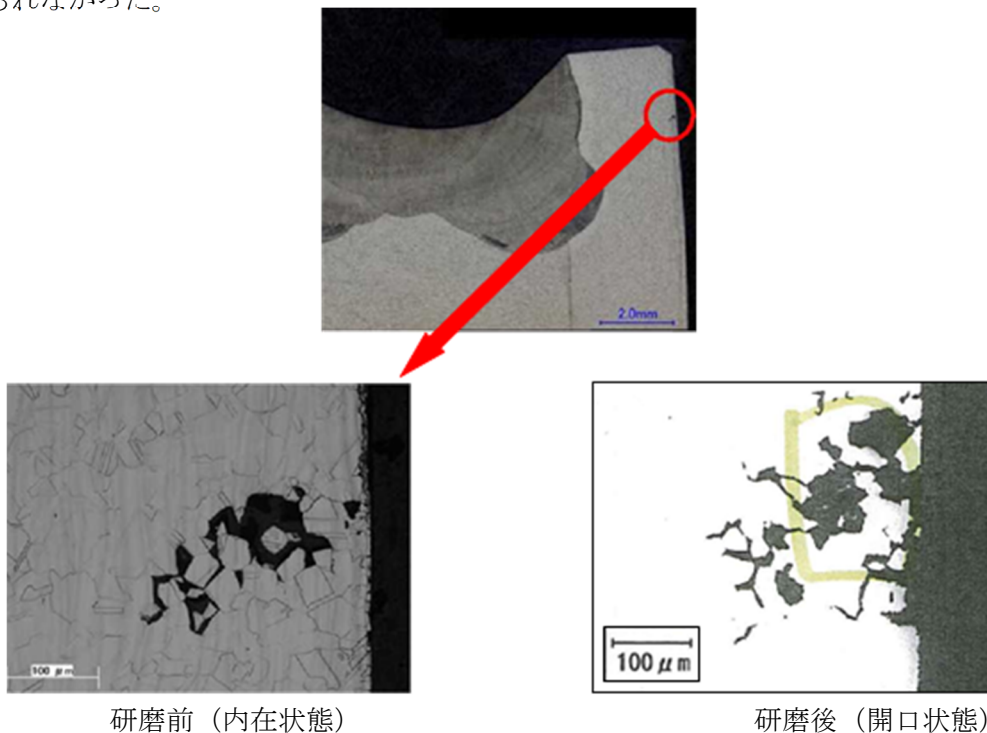
図4 内在している状態で観察された粒界割れ

- (a) 前述した2箇所の割れのうち、チューブ内面側に内在した状態のものについて、試料を研磨代0.1mm単位で再研磨を繰り返して観察したところ、チューブ内面側に割れが繋がった(図4)。
- (b) 他のチューブの断面試験試料を用いて、再度マイクロ組織試験を行ったが、同様の粒界割れは認められなかった。

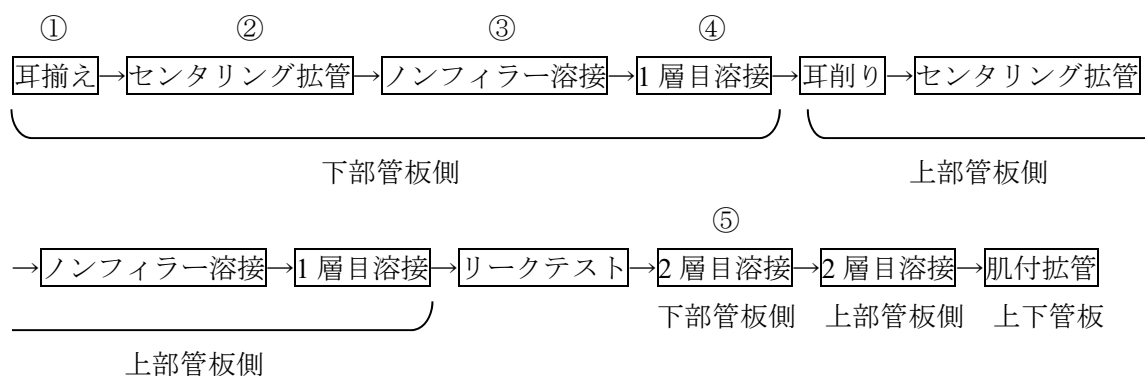
図 5 チューブ取付工程の作業手順

- (i) センタリング拡管時にエキスパンダーのキャップナットがチューブ内面に接触
- (ii) キャップナットがチューブ内面に擦れて、真鍮が付着
- (iii) 付着した真鍮が、センタリング拡管によりチューブ内面に圧着

- (iv) 溶接時の熱で低融点の亜鉛が溶融し、チューブ材の粒界に侵入
- (v) 溶接時の冷却過程において、チューブ内面に引張応力が発生
- (vi) 亜鉛が侵入した粒界は相対的に周囲より結合力が低下し、割れ発生

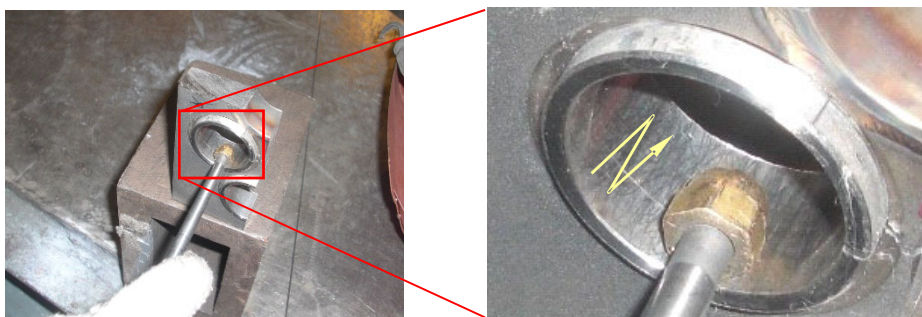
図 6 キャップナットをチューブ内面に擦りつけている状況

キャップナットをチューブ内面に擦りつけている状況を図 6 に示す。キャップナットはチューブ端面から約 25mm の範囲を、チューブ内面全周にわたって擦りつけた。擦りつけた後のチューブ内表面には擦れた跡が残っているが、目に見えて真鍮が削れている様子や、深さのある傷も見受けられなかった。

該当チューブを全周 7 断面において断面観察を行ったところ、7 断面中 1 断面に粒界割れが認められた。

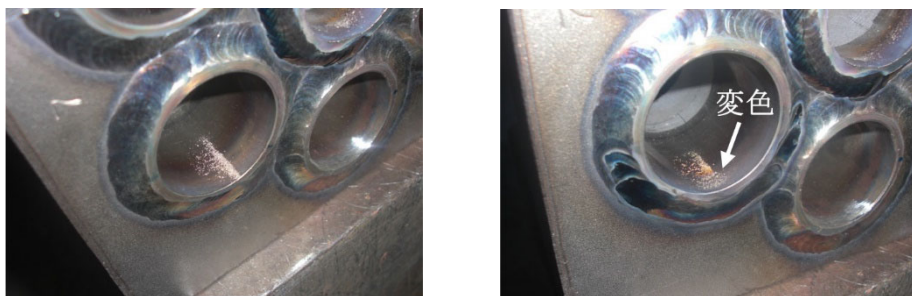
図 7 金属粉をチューブ内面に置いて溶接を行った状況

金属粉をチューブ内面に置いて溶接した状況を図 7 に示す。溶接後の写真からは溶接時の熱で金属粉が変色しているのが分かる。

該当チューブ上の 5 断面において断面観察を行ったが、いずれの断面にも割れは確認されなかった。

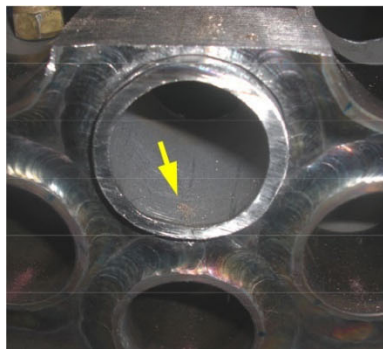
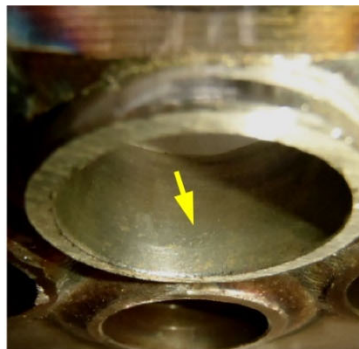
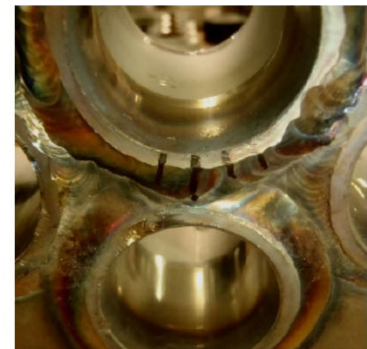
図 8 金属粉をチューブ内面に置いた上から拡管後に溶接を行った状況

金属粉を置いた上から拡管を行った後に溶接した状況を図 8 に示す。拡管後の写真からは金属粉がチューブ内面に押し付けられて、引き伸ばされている（チューブ内面が若干変色している）のが分かる。

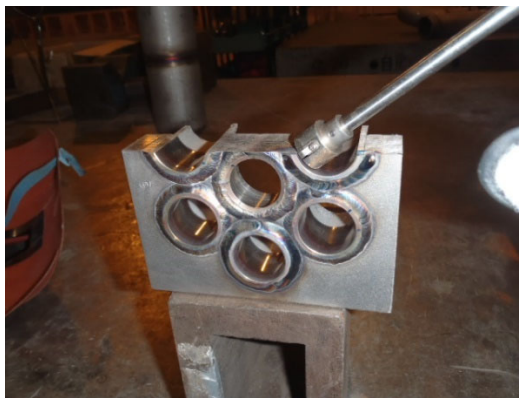
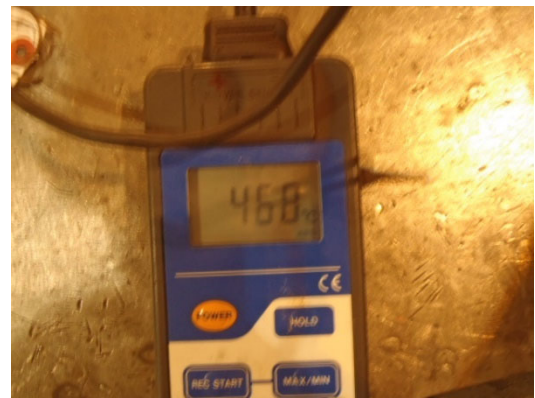
図 9 ストレンクス溶接時のチューブ内表面温度計測の状況

温度計測の結果、ストレンクス溶接時にはチューブ内表面は容易に 400℃以上に達することが分かった。

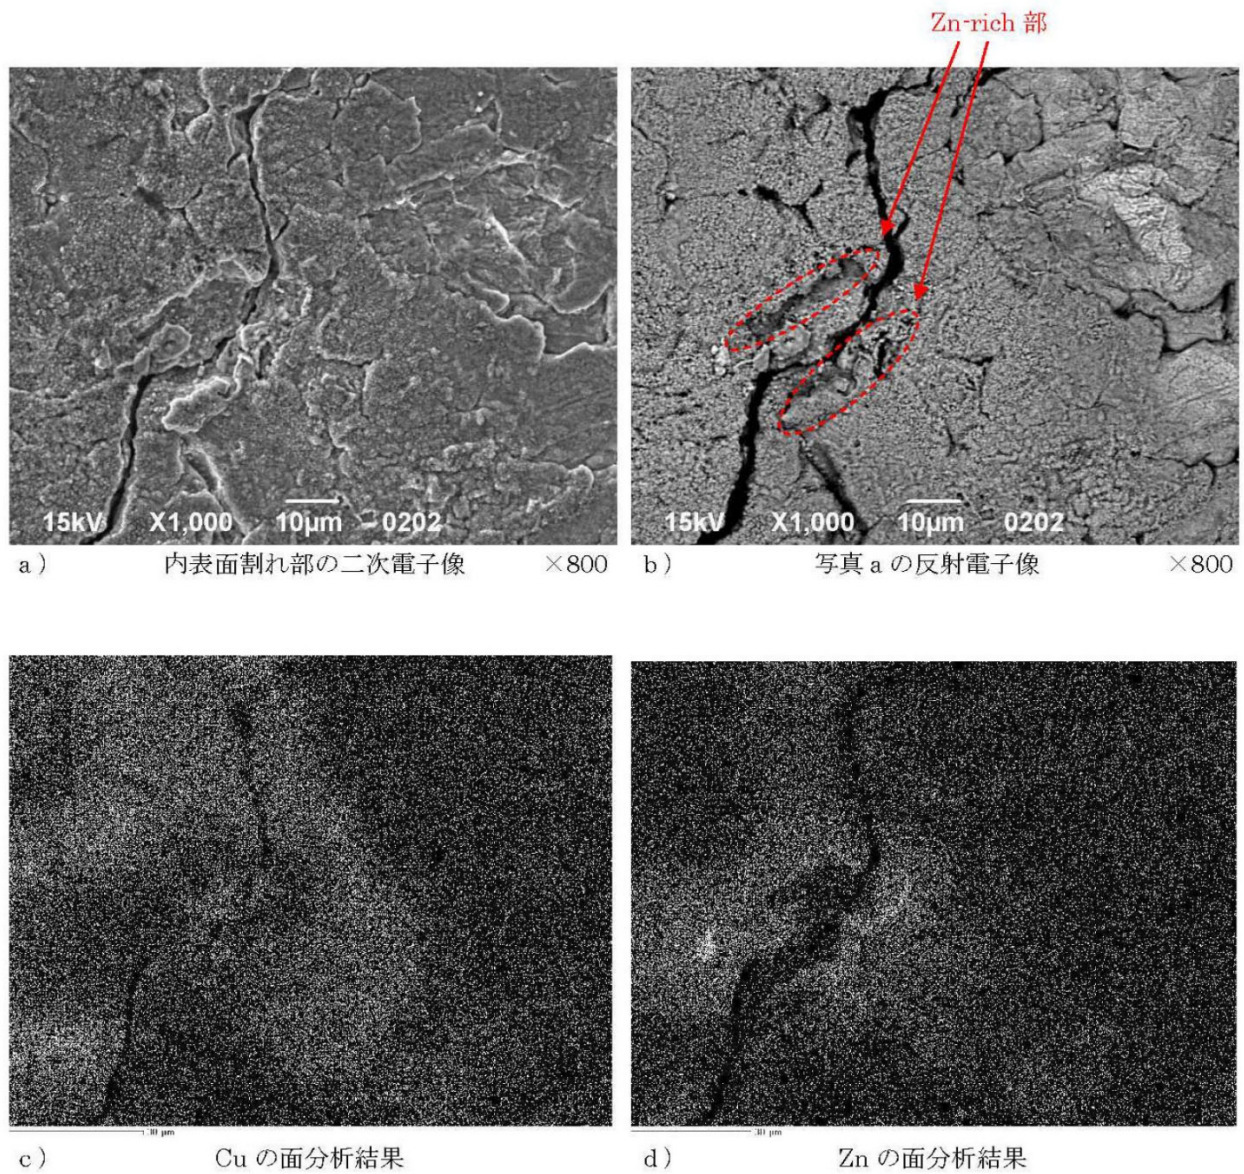
図 10 再現テストによる粒界割れ部の EPMA 面分析結果

割れが見られた部位近傍のチューブ内表面について EPMA による面分析を行ったところ、割れの近傍から Cu と Zn が検出された (図 10)。

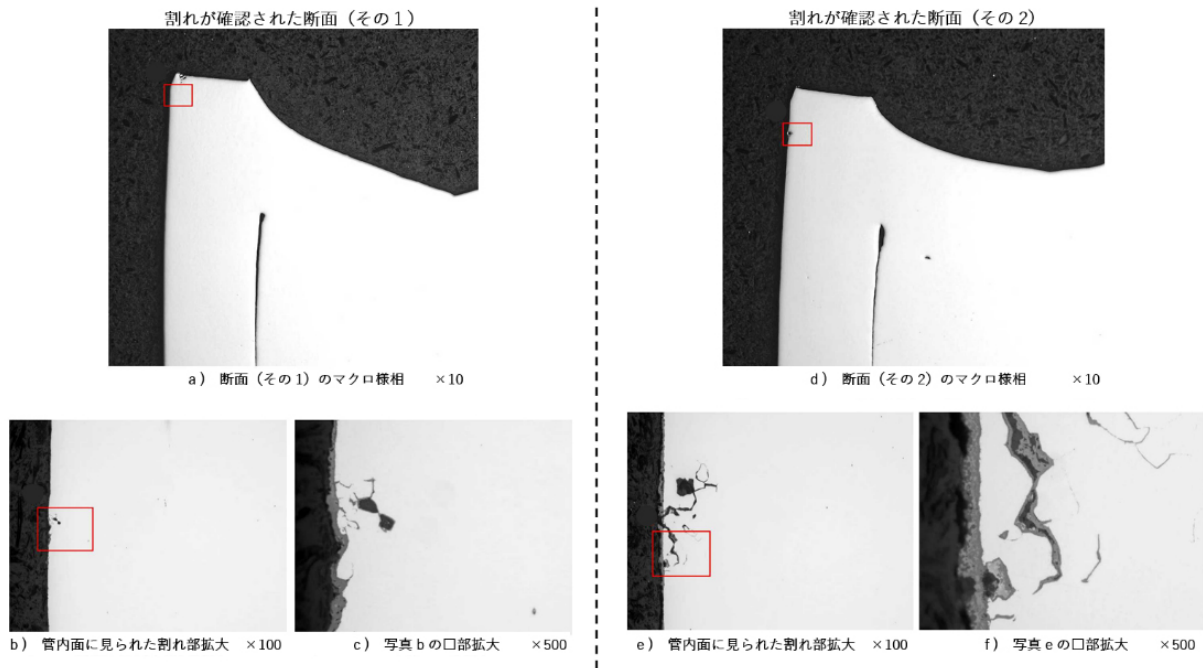
図 11 再現テストにより発生した 2 箇所の粒界割れ

該当チューブ上の 4 断面において断面観察を行ったところ、2 断面に割れが確認された (図 11)。

割れが確認された断面について EPMA による面分析を行ったところ、割れ近傍のチューブ内表面層から Cu と Zn が検出された。またその部分について定性分析を行ったところ、Cu は 4.31wt%、Zn は 18.97wt% という結果が得られた。
