溶接管理技術者の体験紹介**使用済み蛍光管処理設備工場における
機器・配管の損傷挙動について**西日本プラント工業株式会社
毛利智宏**1. 背景****(1) はじめに**

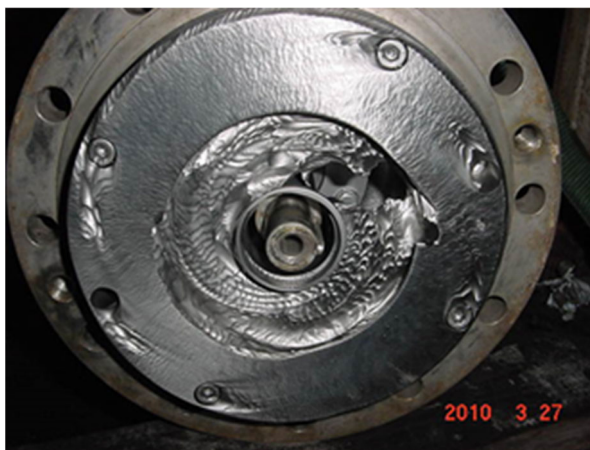
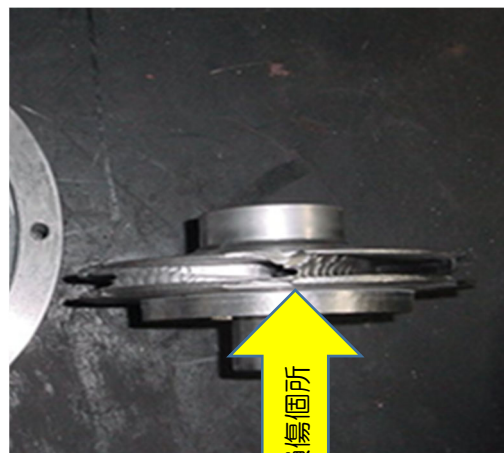
図3 ポンプインペラ損傷部

に示す通り、エロージョン、キャビテーション等によるものと思われる損傷が認められた。

- ④ キャンドポンプモーターの発熱を冷却する冷却水配管内面に煤塵等のスケーリングが顕著。その結果、有効断面が減少し流量不足からポンプ本体の温度も流体の沸点以上になることもあり、同温度域でのポンプ・配管の硝酸に対する耐食性が下がった。
- ⑤ ポンプインペラ・ケーシングについても、配管と同様にスラリー状のガラス粉によるエロージョンや配管破孔によるエア吸い込みもあり、キャビテーションが起りやすい状態であった。

- ① 破碎後のガラスカレットは、付着水銀を洗い流すため pH1.5 の硝酸水で洗浄していたが、強酸性溶液による作業員の葉傷防止及び接液金属の腐食影響を軽減するため、弱酸性洗浄水での洗浄効果試験を実施し、残留水銀がリサイクル可能な数値まで下がる洗浄液の濃度、水量、洗浄要領などを突き止めた。そのデータを基に、実機での洗浄効果を確認しながら段階的に洗浄水を弱酸性に変更し、対策後には pH5～6 を通常運転の濃度とした。
- ② ステンレス鋼の不動態形成保持を妨げるスラリーを少なくした。固形物の分離、混入量を大幅に削減するため、ポンプ循環ラインにマイクロフィルターを追加し定期的なブローを実施した。
- ③ 冷却水戻り貯槽に堆積していたスラッジを定期的に取り除いた。
- ④ ポンプ本体を適切な温度に冷却した。
ポンプ・配管溶接部の耐食性を低下させる温度域に近づかないようにするため、一部配管をサイズアップすることでポンプ冷却水循環量を確保し、ポンプ本体温度を 60℃前後に保った。
- ⑤ 配管継手を突合せ溶接へ変更し溶接後は溶体化処理を施した。
破孔した配管の切り替え時は、狭隘部を少なくするため、できる限り突合せ溶接とした。溶接後は溶体化処理を施し、溶接熱影響部の鋭敏化を抑えた。
- ⑥ 洗浄機本体の減肉破孔個所の計測と破孔予測を実施した。
エロージョン等で減肉している洗浄機本体について、超音波厚み測定器で厚さを測定することで減肉の進行状態を予測し、補修タイミングを計画した。その結果、計画外の設備停止を最小化し補修作業を迅速に行えるようにした。

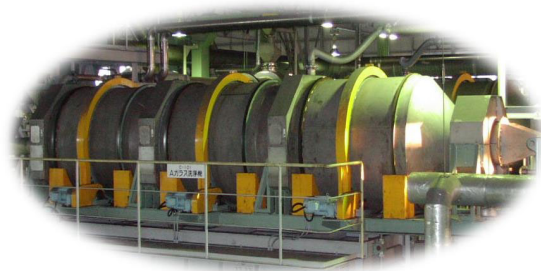
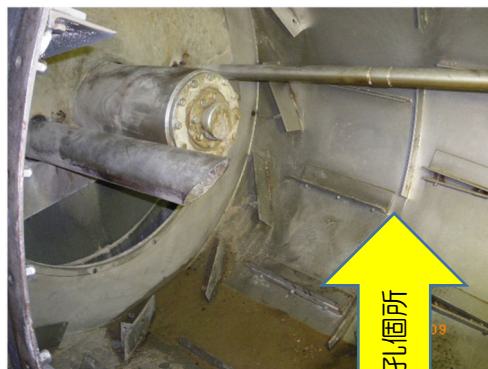
図4 洗浄機外観と内部

- ③ 洗浄機は、図4の矢印で示す内容物を送る案内羽近傍の通路が狭くなっている箇所破孔が認められた。

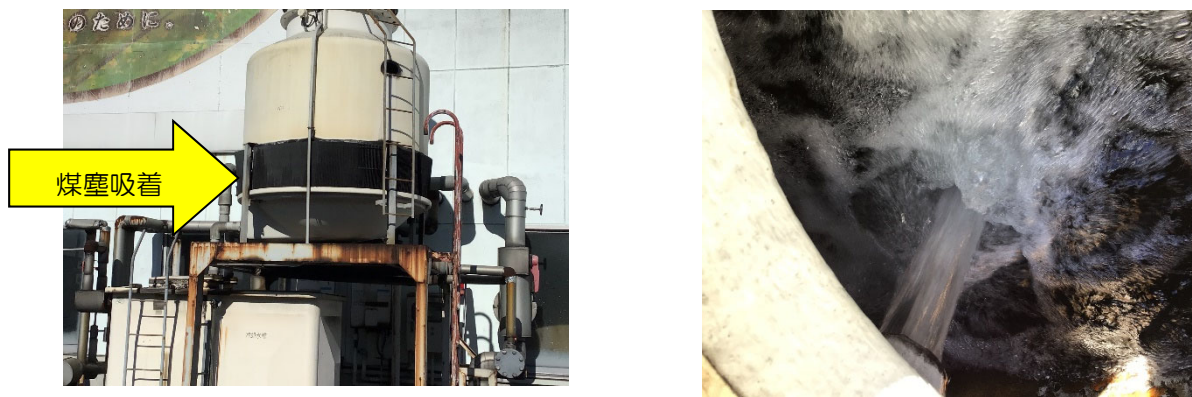
図5 開放型クーリングタワー(周囲の煤塵が混入)

- ① 主機及び配管材料としては、オーステナイト系ステンレス鋼 SUS304 等を選定しており、比較的、硝酸に対する耐食性は高い材料であるが、蛍光管破碎時のガラス及び粉が接液部表面の不動態被膜を常時そぎ落としたため耐食性が著しく低下した。
- ② 洗浄水や冷却水は循環再使用により、次第に濃縮が進んでいたと考えられ、特に滞留しやすい狭隘部などでは通常の水道水より残留塩素イオン濃度が高くなり、孔食や隙間腐食が促進した。
- ③ 開放型クーリングタワーでは、図5に示す通り周囲の煤塵が吸着され冷却ラインに混入、冷却及び供給水ラインにスケーリングし、特に狭隘部などで冷却水滞留を助長した。なお、冷却水貯槽内壁には、コケなどの発生は無く、富栄養化は進んでいないと想定しバクテリア等の繁殖による腐食については可能性が低いと考えた。
