## 溶接管理技術者の体験紹介

### 薄板レ型開先角継手の融合不良とその改善対策について

川崎車両株式会社  
浦野 寛之

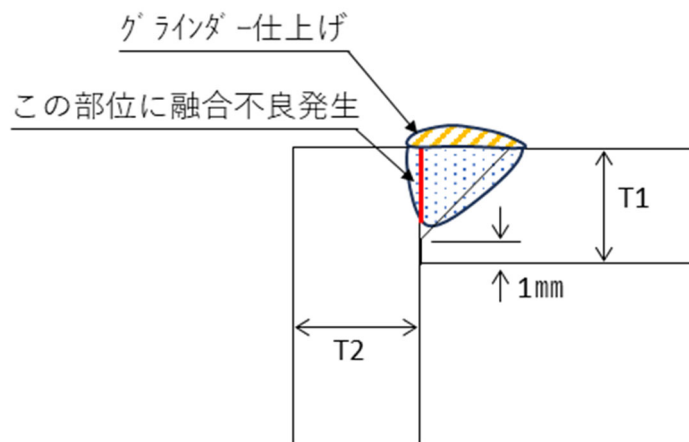
図 1 継手詳細図

- ・ 材質：590MPa 級高張力鋼
- ・ 板厚：9 mm未満
- ・ 開先角度：45 度
- ・ ルートギャップ：0 mm
- ・ ルートフェイス：1 mm
- ・ 余盛部は平滑にグラインダー仕上げ
- ・ 半自動 MAG 溶接

継手の近傍に後付けの部材を溶接した際に、図 1 に示す部位に融合不良部が開裂したと思われ

る割れ状の欠陥を目視検査で発見した。

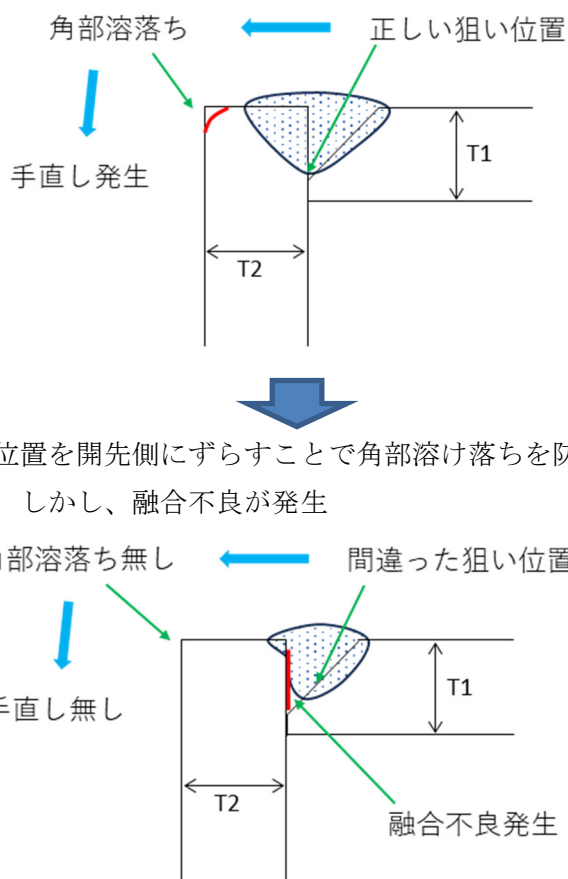
図 2 不具合発生原因（推定）

レ型開先溶接部の溶着金属と縦板との間に融合不良が発生。

1) 溶接時の狙い位置が不適切であった。

開先の中心を狙って溶接するのがセオリーであるが、次のような理由により、開先側を狙って溶接した（推定）。

2) 薄板の角継手であったため、縦板に近い位置（開先中心）を狙うと角が溶け落ちてしまい外観検査に合格せず、手直しが必要だった。

1) 2) についての詳細を図 2 に示す。

3) 溶接の狙い位置は生産技術部門から具体的な指示はなく、溶接士の技量に任されていた。

溶接は溶込み（融合させること）が最優先であることを再教育した。

① 狙い位置/トーチ角度/溶接進行方向のトーチ角度毎の断面マクロ試験片をロボット溶接を用いて作製し、教育資料としてまとめ溶接士に対して教育を行った。（教育資料の一部を表 1、図 3、図 4、図 5 に示す）

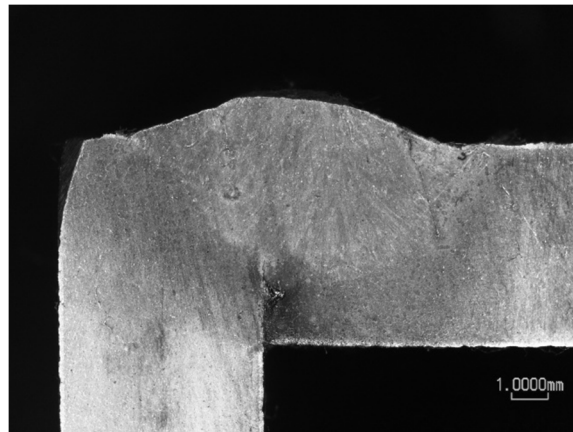
図 3 悪い例

図 3	図 4
①溶込み深さ	3.2 【不足】	4.4 【良好】
②余盛高さ	1.4	1.9
③溶落ち高さ	0	1.2
④アノ <sup>g</sup> カット深さ	0	0

狙い位置：開先側/トーチ角度 22.5°/前進角 無

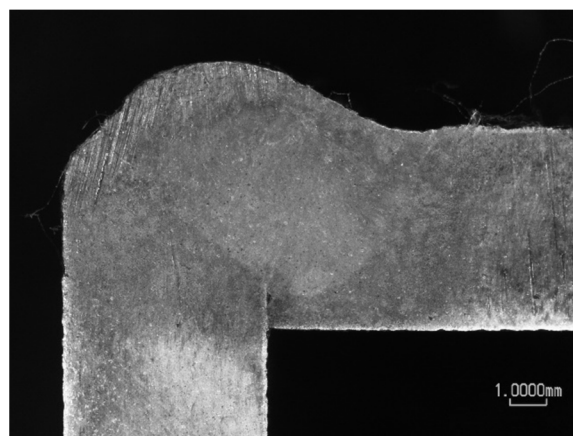
図 4 良い例

狙い位置：開先中心/トーチ角度 22.5° /前進角 有
