溶接管理技術者の体験紹介

「国宝及び重要文化財厳島神社東回廊ほか3棟建造物
保存修理工事」におけるステンレス鋼の活用

株式会社アロイ
森 岡 豊

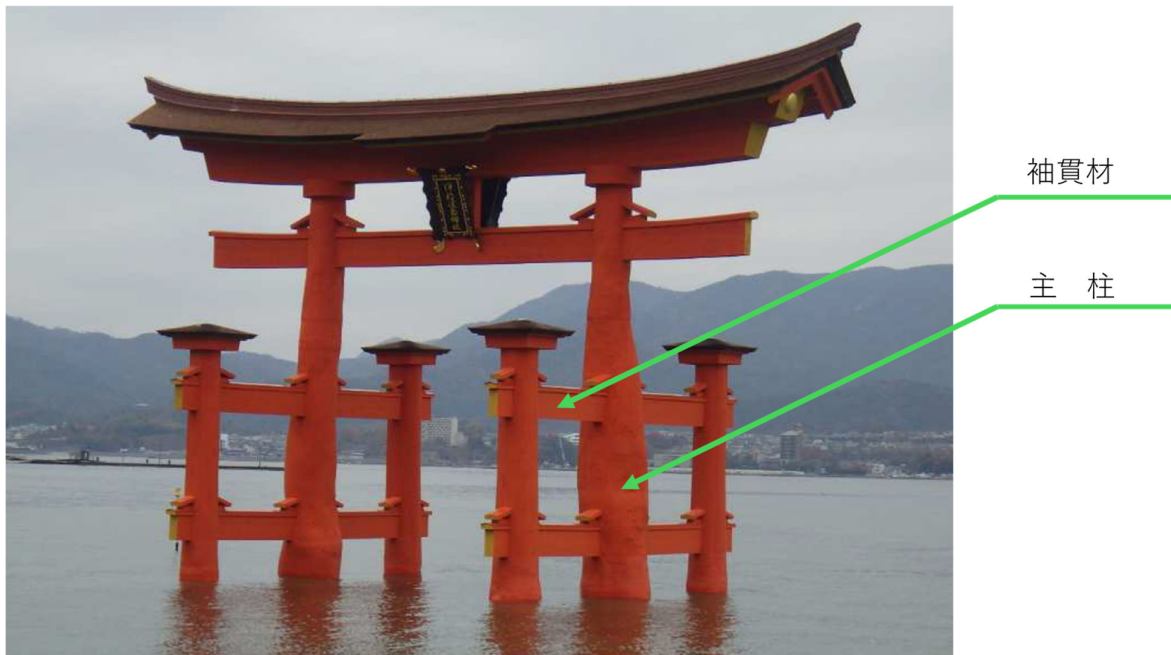
図 2 大鳥居の全景 Photo : ALLOY corp.

大鳥居の中で当社が施工する部位は、**図 2** に示すように、主柱の継ぎ部分の補強バンドと、袖貫材の補強部材である。

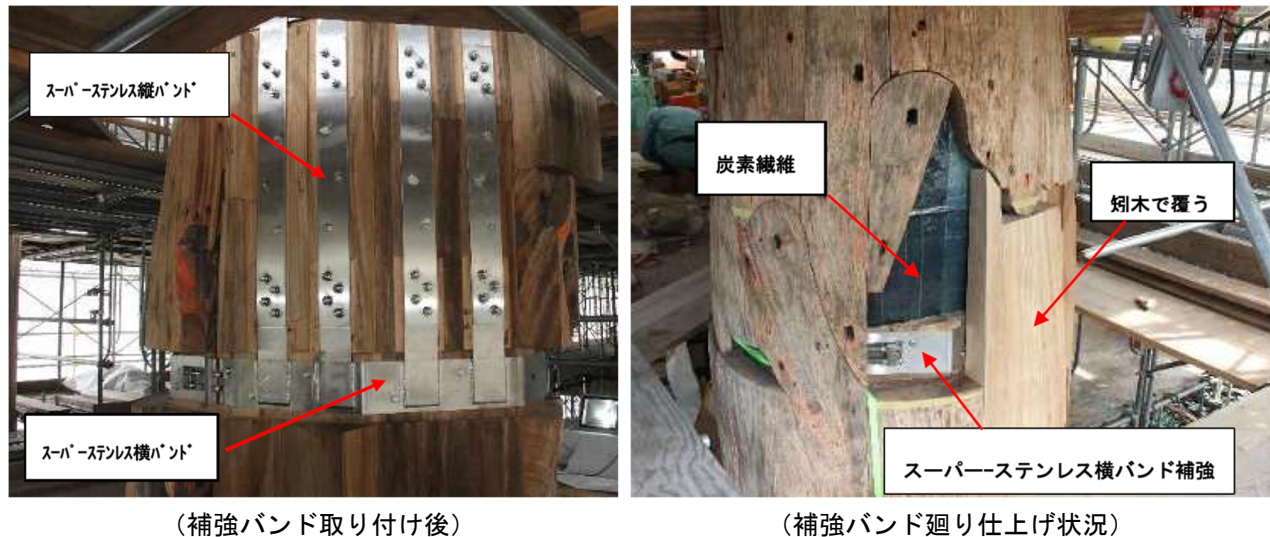
図3 大鳥居の継ぎ用補強バンド施工状況²⁾

図3に、大鳥居の継ぎ用補強バンドの施工状況を示す。補強バンドは主柱継ぎ目部分上下をリング状の SUS 材で巻取り、フラットバーで連結するものである。主柱は自然木であることから、もともと真円には程遠いものであったが、腐食した部分を削り取り、健全な部分のみとなった不定形の主柱を 3D で計測し、3D データを基に補強バンドを成形していくという、継ぎ目上下に排するバンドの位置関係を構造部材として形に落とし込むのに労力を要した。

補強バンドの溶接は Ni 基合金の溶加棒を用いたティグ溶接による隅肉溶接で施工を行った。適度な拘束は行ったが、溶接面の清掃を十分に行い、事前テストで計画した条件通りの施工を行うことで、溶接上の問題は発生しなかった。

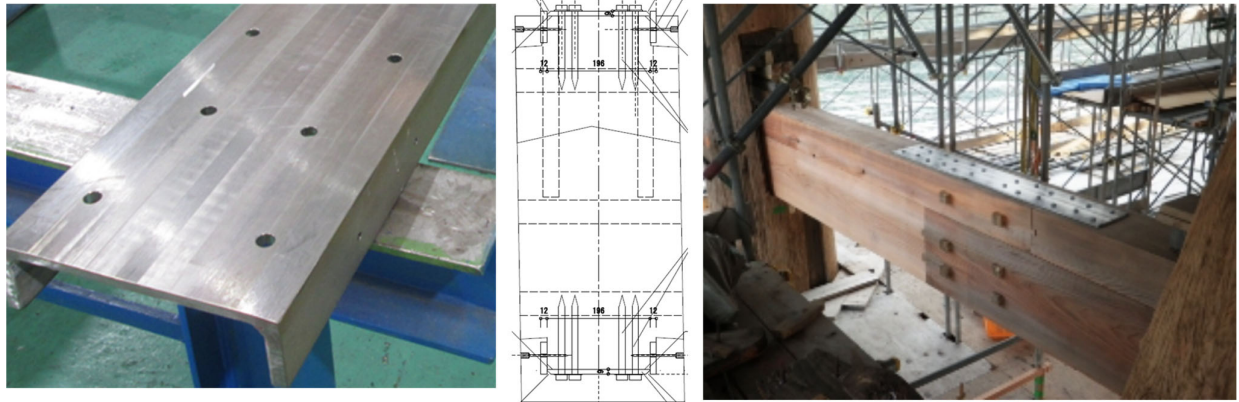
図 4 袖貫補強材

袖貫補強材は、図4に示すように、本来の袖貫角木材に対し、SUS312L の溶接溝形鋼(チャンネル材)をボルトで縫い留め挟み込むことにより、強度負担を担う部分となる。SUS312L の圧延形鋼は存在しないため、原寸に合わせて当社が溝形鋼の製作を行った。フランジ 2 枚とウェブ 1 枚の鋼板を組合せ、溶接施工するもので、ウェブ材の両長手部分を片面開先取りし、外面片側開先、内面隅肉溶接とし、溶接量が比較的大きいことよりミグ溶接を採用した。本補強材においても、試験体を用い事前確認の上、施工要領を作成し、その施工方法に従い溶接を行ったが、開先面側の溶接部に割れが生じた。割れ感受性の高いインコネル 625 を溶材に使用しての溶接であり、溶接終端部に割れが発生していたことから高温割れ等が予想されるが、割れの発生原因と考えられる点を以下に示す。

- ・第一工程の開先面側は、ミグ溶接による大入熱で 1 パスの溶接であり、開先内の溶接ということもあり、急冷による組織の偏析が生じたことが考えられる。

試験体による事前テストで、施工方法に問題が無いと判断してしまい、実製品で考えられるリスクに考えが及ばなかったのが反省点である。蛇足ではあるが、割れが生じた部分は適切に除去を実施し、ティグ溶接にて補修溶接を行った。

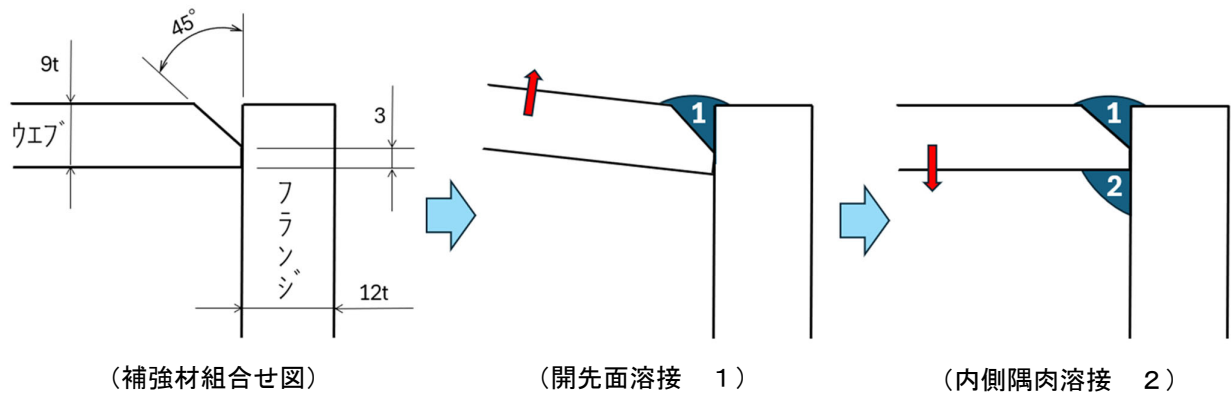
図 5 袖貫補強材溶接施工順序

- ・袖貫補強材の溶接順序は、図5に示すように、開先面から溶接した後、反対面内側の隅肉溶接を施工した。完成品の形状を確保するため、最終隅肉溶接後の角変形により、フランジ-ウェブ角度が 90 度となるよう施工したため、開先側溶接部を広げる応力が大きく働いた。

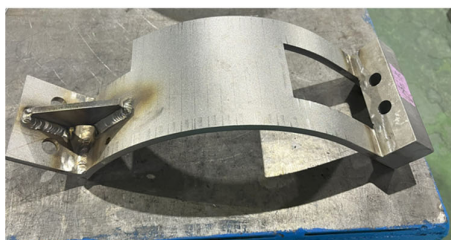
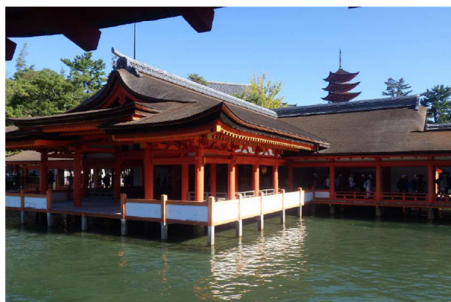
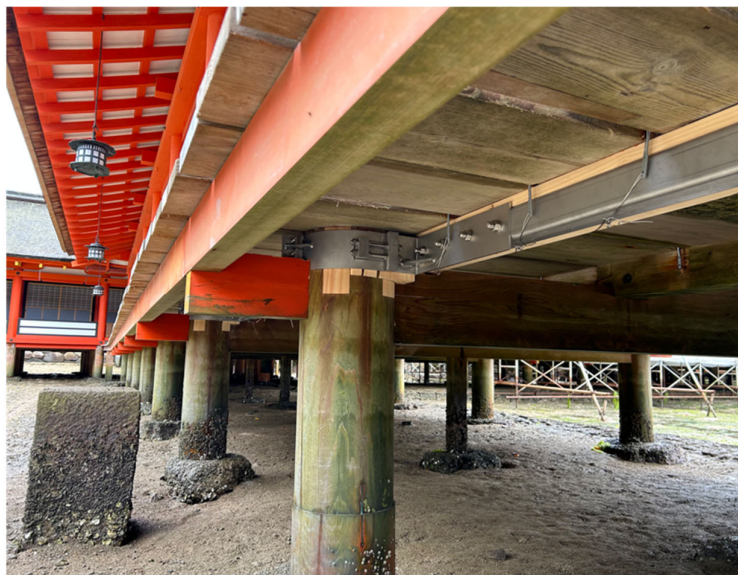
図6 本社殿回廊の耐震補強工事概要 Photo : ALLOY corp.

本社殿回廊の補強工事は、回廊の柱同士を連結する部材の製作であった。図 6 に、本社殿回廊の耐震補強工事の概要を示す。主な溶接は、ティグ溶接による T 継手であり、オーステナイト系ステンレス鋼に対し、二相ステンレス鋼を採用することにより、設計板厚 9 t を 6 t へ薄肉化し、約 3 割の軽量化を果たすことを目的とするため、溶接施工方法については、完全溶込み溶接を選択した。施工方法については事前テストを実施することで、問題点をクリアーできる見込みであったが、継手効率 100% で板厚計算可能にすることが、薄肉化を図る上で重要であり、溶接部の保証をどのように行うのかが、本部材施工における一番の課題となった。

T 継手であるため放射線透過試験では簡便な方法が取れず、掛かる時間とコストも現実的では無いことより、超音波探傷検査で実施していく方針とした。しかしながら、超音波探傷検査においては、二相ステンレス鋼の検査基準が確立されておらず、一般社団法人日本鋼構造協会(以下 JSSC と略)の「ステンレス建築構造溶接部の超音波探傷検査基準」⁴⁾ を引用しようとしたが、柱状エコーの影響を加味した同基準においては、9 t 以上の板厚に対して規定している点が問題となった。よって、対象板厚 6 t 及び二相ステンレス鋼の超音波検査の妥当性を検証するため、テストサンプルによる確認を

二相ステンレス鋼及び板厚6tの探傷をより確実にするため、JSSC基準と比較し変更した内容を、以下3点報告する。

- ・使用する鋼材 SUS821L1 6t という本工事使用鋼材に限定したこと。
- ・浅い位置の欠陥を正確に検出するために、二振動子の縦波探触子 (5C10×5LAD70 SUS) を使用したこと。
- ・裏表両面からの検査が可能であるため、ノイズ、減衰、音速変化を考慮し、0.5 スキップの直射検査を採用し、1.0 スキップは使用しないこと。
