## 圧力設備の劣化と損傷事例

日揮株式会社 笹口 裕昭  
(化学機械溶接研究委員会)

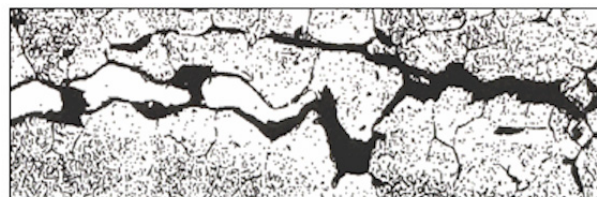
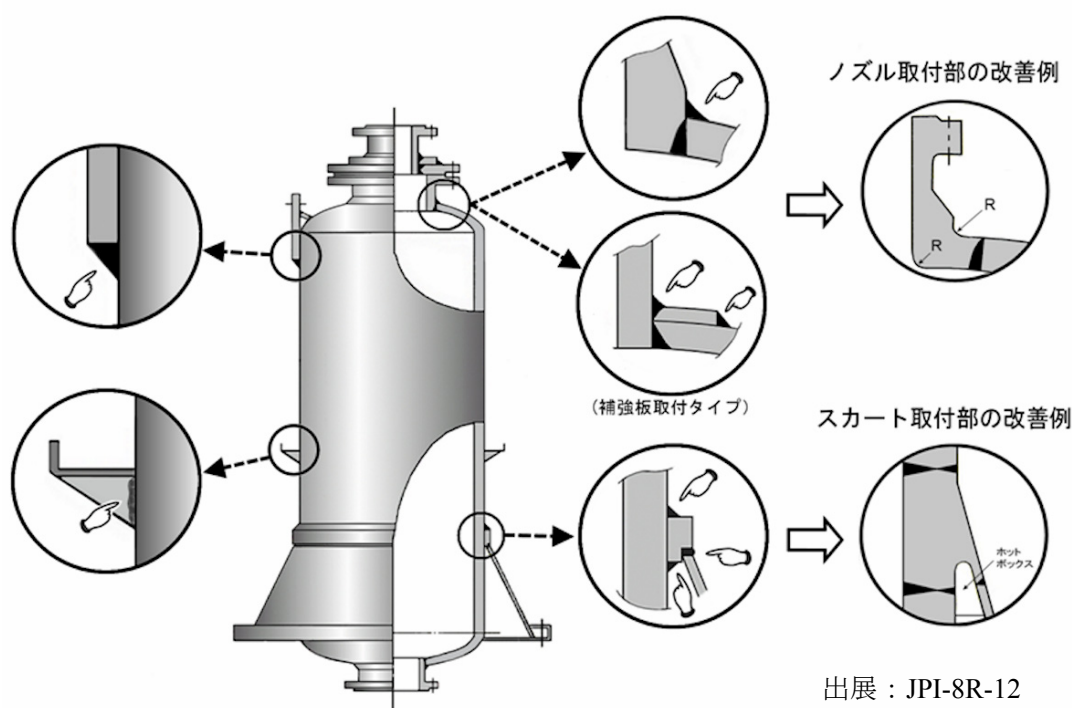
図1 クリープぜい化の損傷事例と再発防止策 (改善例) の一例

使用材料	A387 Gr.C (1.25Cr-0.5Mo 鋼)
使用温度 (°C)	500
試用期間 (年)	16

1.25Cr-0.5Mo 鋼では、450~600℃の温度範囲で長時間加熱されるとクリープぜい化が原因で生じる損傷が問題になります。クリープというのは、降伏点以下の応力でも高温下では時間に依存して延性伸びが生じる、つまり材料が変形しやすくなる現象としてよく知られています。しかし、このクリープ温度領域で鋼を長時間使用した場合、特に溶接熱影響部 (HAZ) の粗粒域で変形を伴わないで粒界亀裂が生じることがあります。これがクリープぜい化と呼ばれる現象で、クリープぜい化に伴い発生する割れをクリープぜい化割れと呼びます。

さて、図1のケースでは16年の運転期間を経た反応塔に対して、プラントの定期補修 (Shutdown Maintenance: SDM) 時の開放検査で溶接線の MT (磁粉探傷検査) を行い、多くの割れを検出しまし

た。割れ周辺のマクロ組織検査（SUMP、またはレプリカ法ともいいます）の結果、①割れは HAZ 粗粒域における粒界割れを呈する、②表面に開口した割れの周辺には多くの微小亀裂が認められる、③割れ近傍の結晶粒界に多数のマクロボイドが認められる、といった調査結果が得られたため、損傷原因は HAZ 粗粒域のクリープぜい化割れと判断されたようです。

この事例では、MT と SUMP を駆使して劣化部を完全に除去したのみでなく、特にトップマンホールの周継手については、同じ条件で長年使用され劣化の可能性のある HAZ 粗粒域全周を研削除去したのち、新たに健全な溶接部に置き換えたと報告されています。本来ならば、経年劣化を伴う機器の恒久対策としては新しい機器に更新することが望ましいのですが、このように割れ損傷部を含む劣化部をすべて健全な溶接部と取り換えるといった溶接補修は、現実的に妥当な判断だったと考えられます。この場合でも、溶接エンジニアが現場で損傷状態の調査を行うとともに、適切な補修方法を考案し、溶接補修の実施状況を管理しています。経験のある溶接エンジニアがいてこそ、このような溶接補修が行えるといえます。

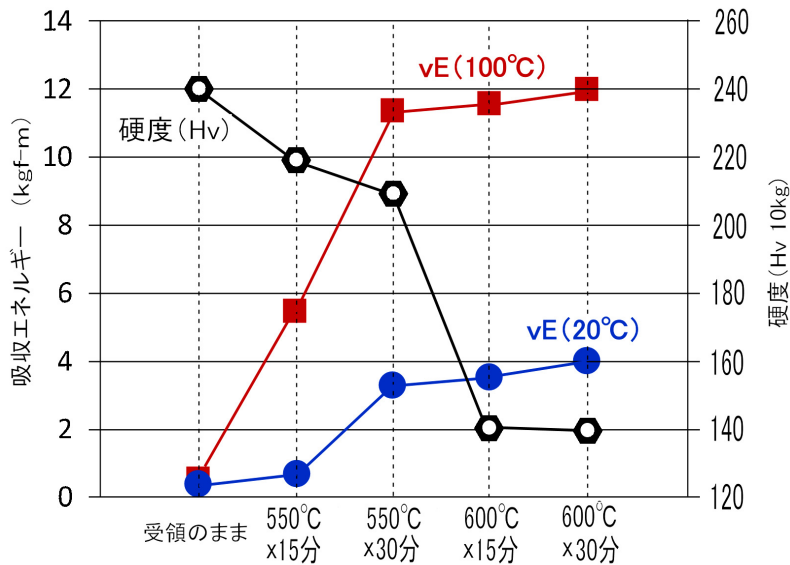
図2 475°Cぜい化材に対する脱ぜい化処理による硬さと吸収エネルギー値の変化

サンプリングした材料の表面には割れなどの欠陥は見られませんでした。溶接の熱影響を受けていない母材部でビッカース硬さが 230-250HV を示し、シャルピー衝撃値は当時の単位で 1kgf-m 以下 (SI 単位に換算すれば 10J 以下) という極めて低い値を示していました。また、引張試験でも引張強度は SUS405 の規定値を満足していましたが、伸びが規定値を 10%程度下回っていたと報告されています。

このサンプル材の試験結果を持って、ぜい化の原因を 475°Cぜい化と結論付けたようです。当時のユーザー側、施工者側の溶接エンジニアは、このサンプル材に様々な条件で熱処理を行い、その結果、**図2**に示すようにぜい化した材料は 600°C×15 分の熱処理で新規材レベルに回復したと報告されています。このように、一旦ぜい化してしまった材料でもその損傷の種類によっては、適切な熱処理を行えばぜい化前の状態に回復することが可能です (**図2**、**図3** 参照)。これを可逆的な現象と呼びますが、この可逆的な損傷を回復させるための熱処理を、脱ぜい化処理といいます。

この 475°Cぜい化は可逆的な損傷の一つです。この事例の場合は、脱ぜい化処理で靱性が回復されることが分かったものの実機の装置で熱処理を行うことが難しいので、溶接補修前に 100°C以上の予熱を行うことで、補修時の溶接割れの発生を防止できたと報告されています。

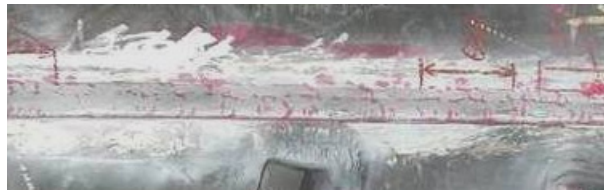
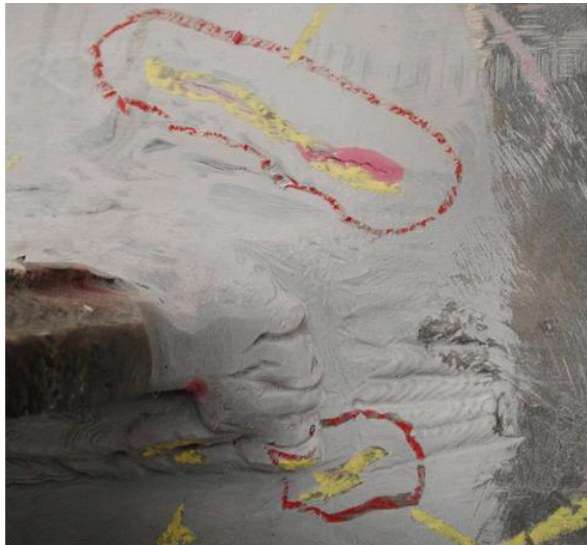
図4 FCC フリューガスラインの溶接部に発生した割れ

再生塔の排ガスラインの配管や周辺機器にはSUS304、SUS304Hなどが使われます。損傷が起きた箇所は、この排ガスラインのノズルやガセットなどの溶接部です。溶接材料は308Hでティグ溶接 (GTAW) や被覆アーク溶接 (SMAW) が使用されていたようです。この装置の定期補修 (SDM) 時に、これら排気ガスラインの溶接部に図4のような多くの割れが検出されました。資料からはこの装置の使用年数は不明ですが、長年補修しながら使用してきたため、割れが溶接金属なのか母材なのかは肉眼では判別できないものの、ほぼ溶接金属内の割れであろうと報告されています。

ユーザー側、施工者側の溶接エンジニアで協議し、この割れは $\sigma$ 相ぜい化に伴う割れであると結論付けています。 $\sigma$ 相ぜい化は、フェライト系ステンレス鋼や二相ステンレス鋼に顕著なぜい化現象で、600~800℃に加熱されて $\sigma$ 相と呼ばれるFe（鉄）とCr（クロム）の金属間化合物が析出することで起こります。 $\sigma$ 相は硬くて極めて脆いという特徴があり、そのため $\sigma$ 相が析出すると延性や靱性を著しく低下させるのです（図5参照）。場合によっては、この事例のようにぜい化に伴って割れを生じることもあります。

<補修のポイント>

- δフェライト量を低く抑えた溶接材料の使用
- ビードのスムージング（グラインダー処理）

このケースのように割れが生じてしまったものは回復できませんが、 $\sigma$ 相が生じた場合は 900℃以上に加熱し、急冷すると消滅します。つまり、 $\sigma$ 相ぜい化も 475℃ぜい化と同様に可逆的な損傷です。このケースでは、PT（浸透探傷検査）で溶接部の割れを検出し、欠陥の深さによって適宜グラインダー処理（欠陥の除去）か、欠陥除去後に肉盛り溶接をするか、装置の設計条件を十分に検討したうえで、現場で判断しながら補修を行ったと報告されています。溶接補修に使用する溶接材料は、高温仕様でかつ $\delta$ フェライトが少なく設計されている溶接材料を選んで施工されています。これはもちろん、今後の $\sigma$ 相ぜい化を少しでも軽減させるための対応です。この場合でも、経験のある溶接エンジニアが現場で適切な判断をし、指示をして健全な補修ができたわけです。

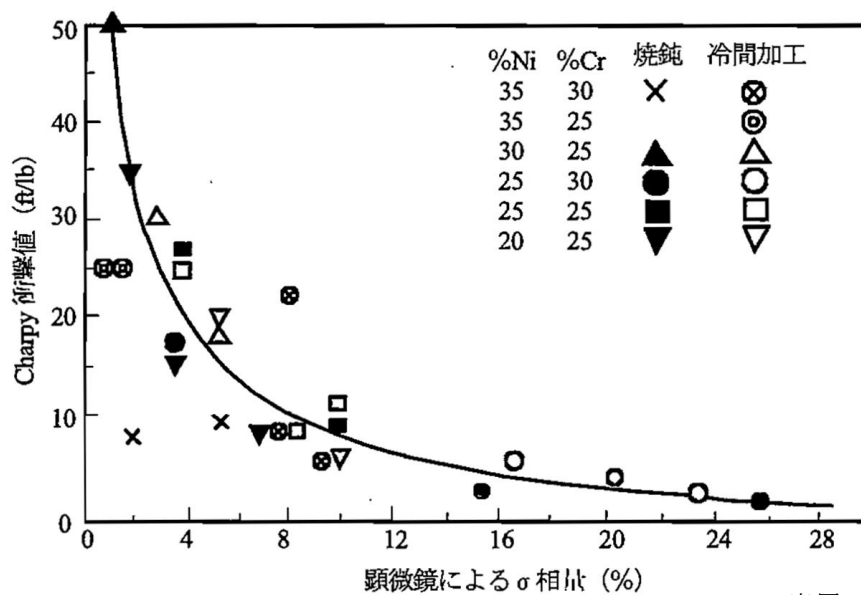
図5  $\sigma$ 相析出量とシャルピー衝撃値の関係（横軸： $\sigma$ 相の量%）

この装置の材料は SUS304H というオーステナイト系ステンレス鋼ですが、 $\sigma$ 相ぜい化はオーステナイト系ステンレス鋼でも起こります。特に、オーステナイト系ステンレス鋼の溶接部には高温割れを防止するために数%の $\delta$ （デルタ）フェライトが含まれていることは、皆さんも十分ご承知と思いますが、この $\delta$ フェライトが 600～800℃で分解され $\sigma$ 相を析出するため、溶接金属中に $\delta$ フェライトが多いほど $\sigma$ 相ぜい化が起こりやすいといわれています。

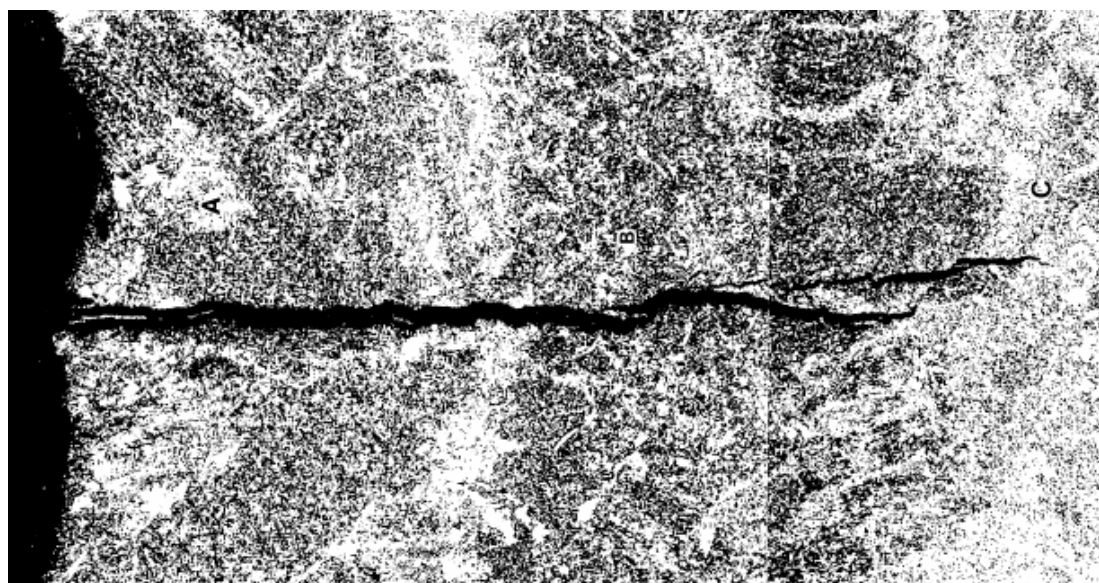
図 6 炭素鋼すみ肉溶接部の硫化物応力割れ

最後の損傷事例は、材料としてはもっともなじみの深い炭素鋼の配管溶接部で起きた硫化物応力割れ（Sulfide Stress Cracking: SSC）の事例です。実は、この溶接割れは石油精製プラントのプロセス配管でかなりの事例報告が上がっています。いずれも炭素鋼小径配管のフランジやオリフィスタップなどのすみ肉溶接部であり、私たちがごく普通に使用する軟鋼用ティグ溶接（GTAW）棒を使用した溶接部であるという共通点があります。最大の特徴は、この配管のプロセス環境が湿潤硫化水素（H<sub>2</sub>S）雰囲気（サワーサービスといいます）だということです。事例報告を見ると、この溶接割れは運転からわずか数日から数か月で検出されており、中にはプラントのコミッショニング（試運転）で見つかったものもあります（**図 6** 参照）。

SSC は、硫化水素濃度、溶接部の硬さ、残留応力などが高いほど割れやすいことがわかっています。炭素鋼配管のティグ溶接部ですので、それほど硬さが高いはずはないと思われがちですが、すべての事例で、溶接部の硬さは 250HV から 300HV、さらに 400HV を超えているものも報告されています。実は、ティグ溶接の溶接金属は清浄度が高い分、被覆アーク溶接（SMAW）など他の溶接法と比較すると酸素量が極めて低く、その結果非常に焼入れ性が高い、つまり非常に硬くなりやすいことが専門家の間では知られています。軟鋼用ティグ溶接部の硬さ試験の結果が 300～400HV に達することを多くのデータが示しています。

各々の事例報告によると、各現場の溶接エンジニアが提案した補修の方法としては、細径の被覆ア

ーク溶接棒を使用する、最低 2 パスで施工する、高めの予熱を適用する、PWHT を行うなど、それぞれのケースで工夫しながら溶接補修の方法が検討され実施されています。この補修方法は、そのまま SSC 対策の溶接施工方法にもなります。SSC を起こさないためには、まず溶接部の硬さを下げるのが重要ですので、溶接後に溶接部の硬さを測ることができれば管理の目安になります。最近、矮小なすみ肉溶接部にも使用できる簡易型の硬さ測定器も開発され市販されるようになりました。こういった測定機器を正しく使いこなしていくことも、現場の溶接エンジニアに求められることです。

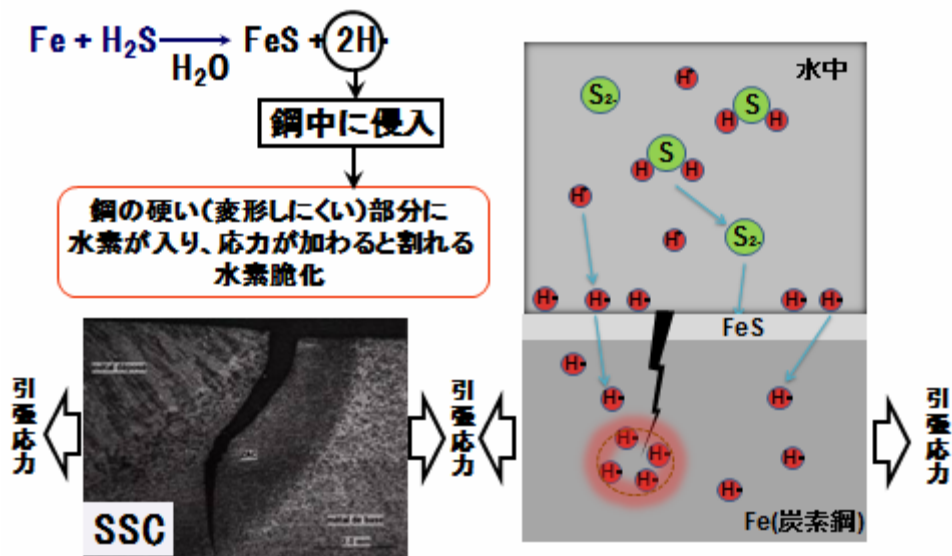
図 7 硫化物応力割れの発生原理

SSC は、湿潤環境で H<sub>2</sub>S から分解してできた水素が鋼中に拡散侵入して、溶接硬化部で割れる現象です（図 7 参照）。皆さんがよく知っている高張力鋼の低温割れ（遅れ割れ）と同じく、水素による水素ぜい化割れの一種です。低温割れとの決定的な違いは、湿潤硫化水素（H<sub>2</sub>S）雰囲気にある環境割れであるという 1 点です。ちなみに、ひと昔前にこの SSC を「硫化物応力腐食割れ（Sulfide Stress Corrosion Cracking: SSCC）」と呼んでいた時代がありましたが、現在では「硫化物応力割れ（SSC）」と呼ぶように統一されています。私たちも意識してこの用語を使いたいと思います。
