# 金属疲労の歴史と今

東京工業大学 名誉教授  
小林 英男

(一社)日本溶接協会 原子力研究委員会 FQA小委員会 ナレッジプラットフォーム公開資料(2015年):「金属疲労の歴史と今」東京工業大学名誉教授 小林英男

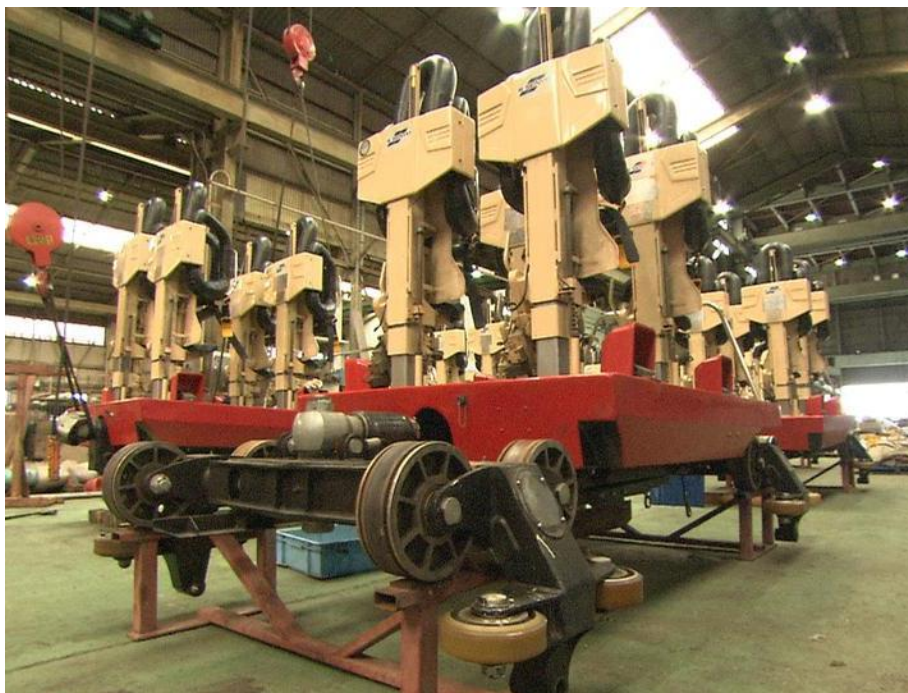
ジェットコースターの外観

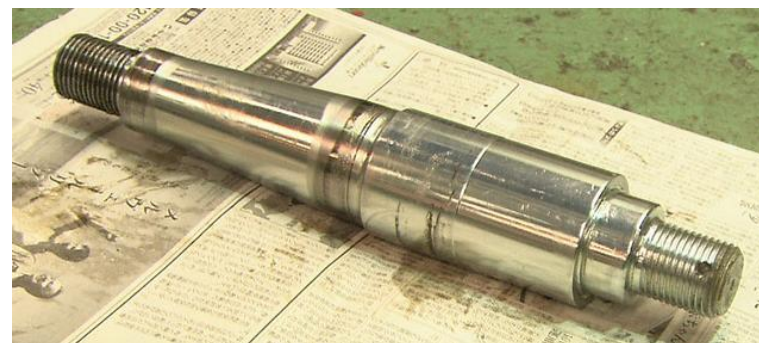
軸の外観

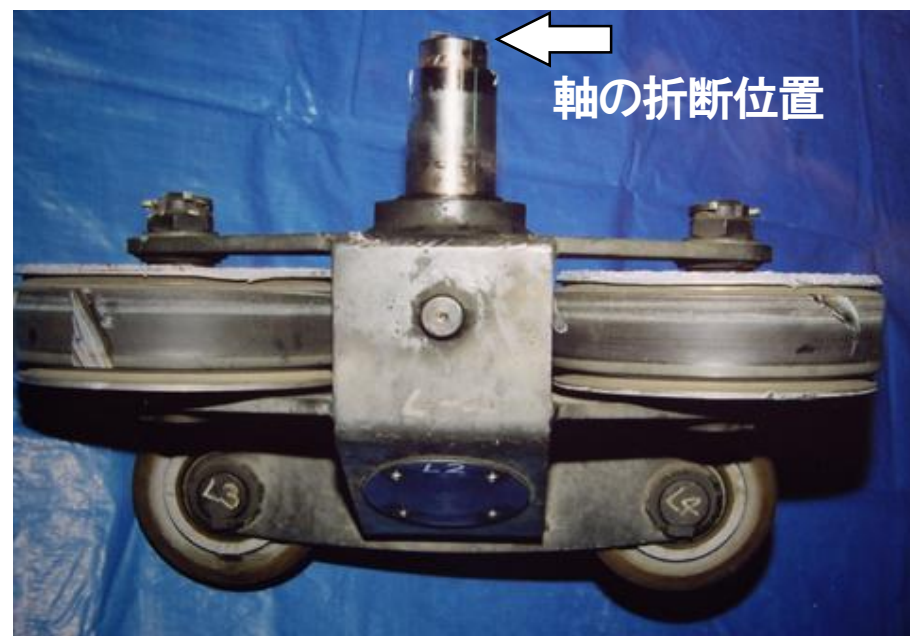
車輪・車軸群構成ユニット

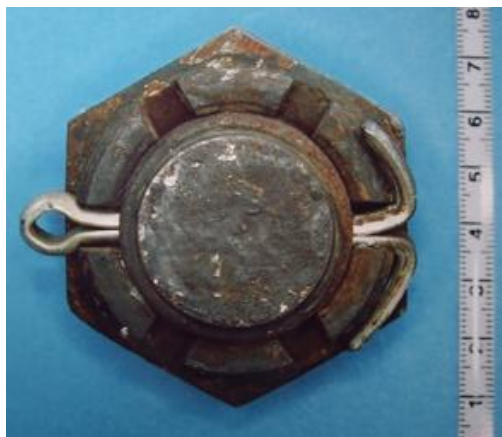
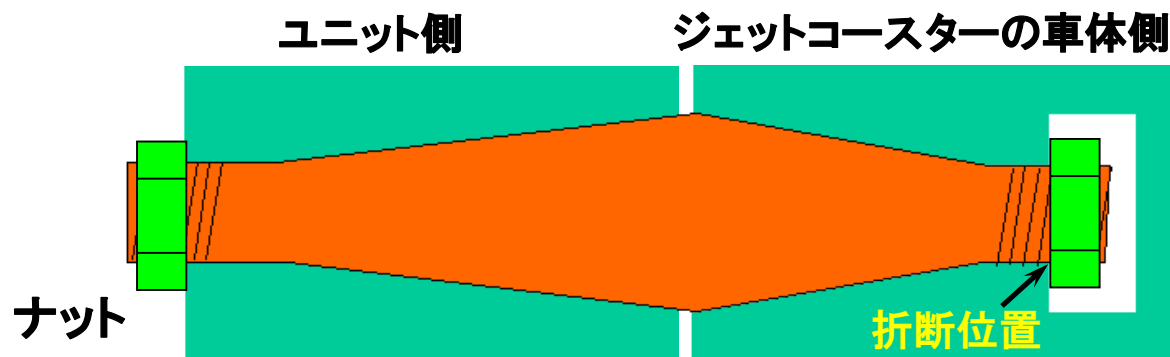
ユニットとコースターを連結する軸

- 折断した軸は、コースター側に固定され、ユニットの回転（実際には揺動）を支える。（軸自身が回転し、曲げモーメントを受ける、いわゆる車軸ではない。）
- 軸はコースター側のテーパ孔に挿入され、端部に切ったねじを介してナットでコースター側に締結されている。
- ナットの締結が十分であれば、軸とコースターは一体となり、ユニットの負荷（遠心力による軸力）によってねじが疲労破壊することはない。
- ナットの締結が不十分であれば、軸とテーパ孔の間に空隙が生じ、ナット（ねじ）が直接にユニットの負荷を受け、また曲げモーメントが発生する。
- ねじの疲労破壊は、ナットの締結不十分が原因である。

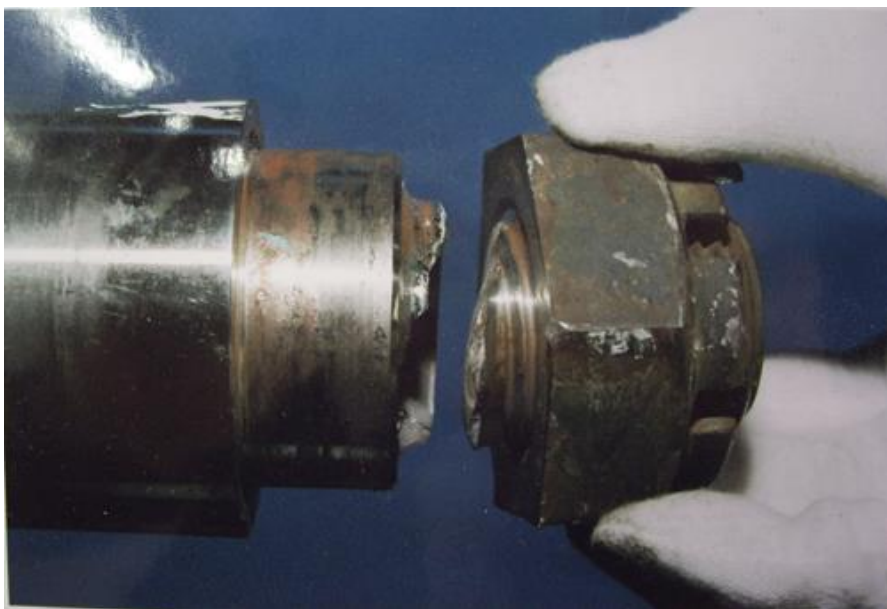
軸の折断位置

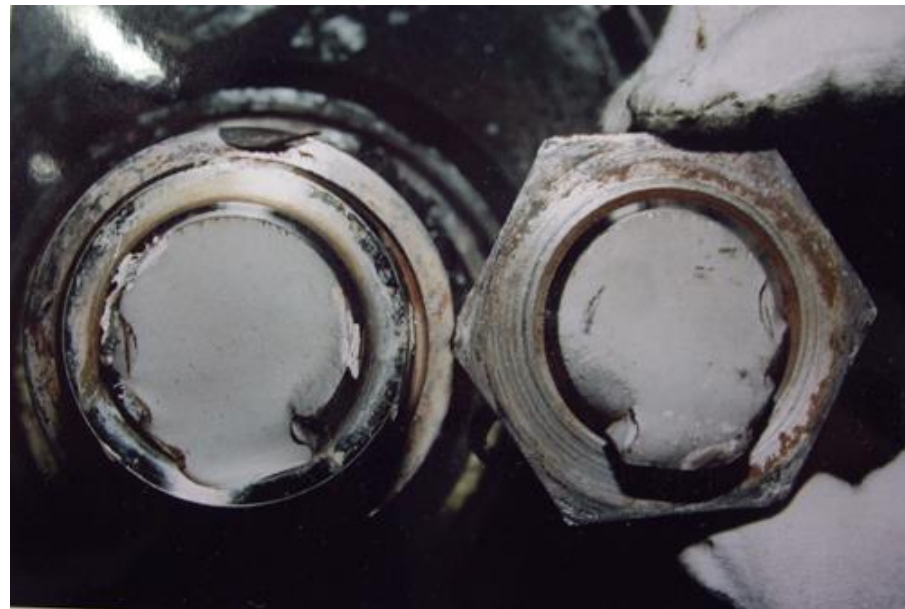
破面のマッチング

- 破面の目視観察結果(平坦、ラジアルマーク、ビーチマーク)から、疲労破壊と判定され、疲労破面が全破面の70%以上を占める。
- その後の電子顕微鏡による観察結果(フラクトグラフィ)から、全破面にわたって疲労破壊の特徴であるストライエーション(縞状模様)が認められ、ストライエーションの間隔(疲労き裂進展速度)はほぼ一定である。
- 最終破面が小さいことから(30%以下)、疲労破壊の原因となる繰返し応力は低く、またストライエーションの間隔が一定であることから、負荷は曲げモーメントが支配的である。
- 疲労き裂はジェットコースターの使用期間15年の初期に発生し、長期間の使用中に徐々に進展し、事故当日に軸の折断に至った。

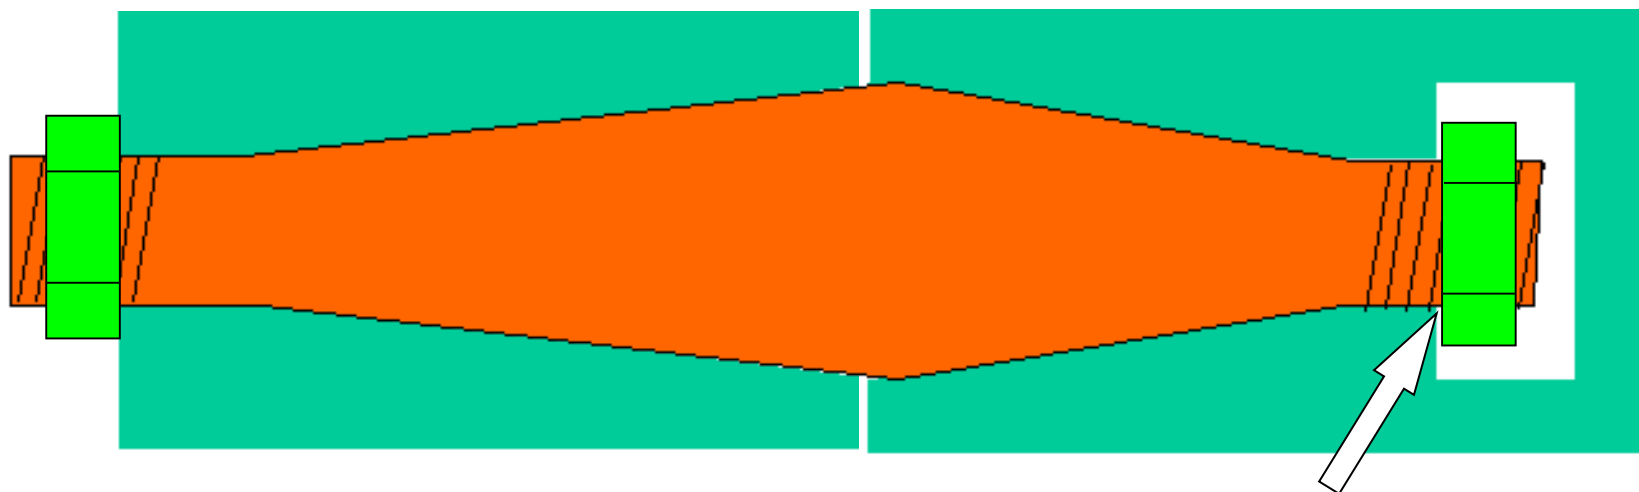
ユニット側

ジェットコースターの車体側

折断位置

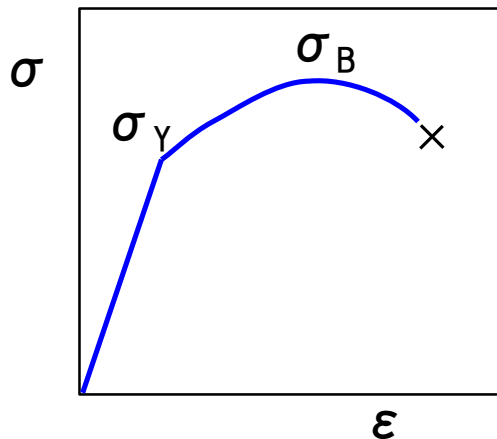
(a)延性破壊

$\sigma_Y$ :降伏強さ  
 $\sigma_B$ :引張強さ

## 材料の応力 $\sigma$ -ひずみ $\varepsilon$ 線図

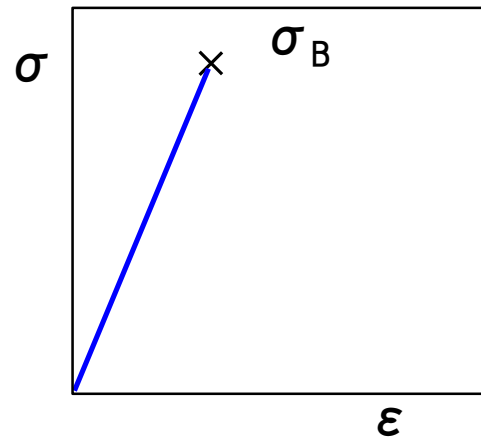
(b)脆性破壊

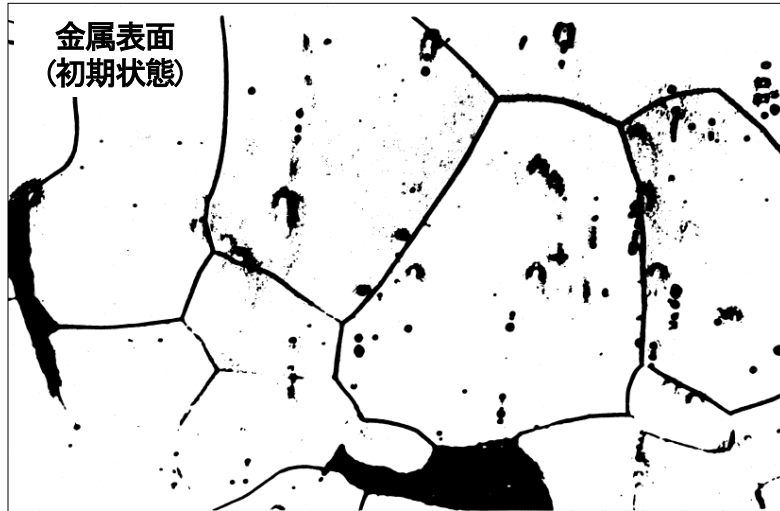
# 疲労き裂の発生メカニズム

- 延性のある金属に力を繰り返し加え、塑性変形させると金属疲労が起きる
- 針金の切断のコツ  
できるだけ鋭角的に曲げる  
(局所的に大きな塑性変形)  
一方向に曲げたら、いったん真直ぐに伸ばし、  
逆方向に曲げる  
(引張りと圧縮の塑性変形を交互に繰り返す)
- き裂の発生  
塑性変形による金属表面の肌荒れ(凹凸)
- き裂の進展  
塑性変形によるき裂の開口と閉口

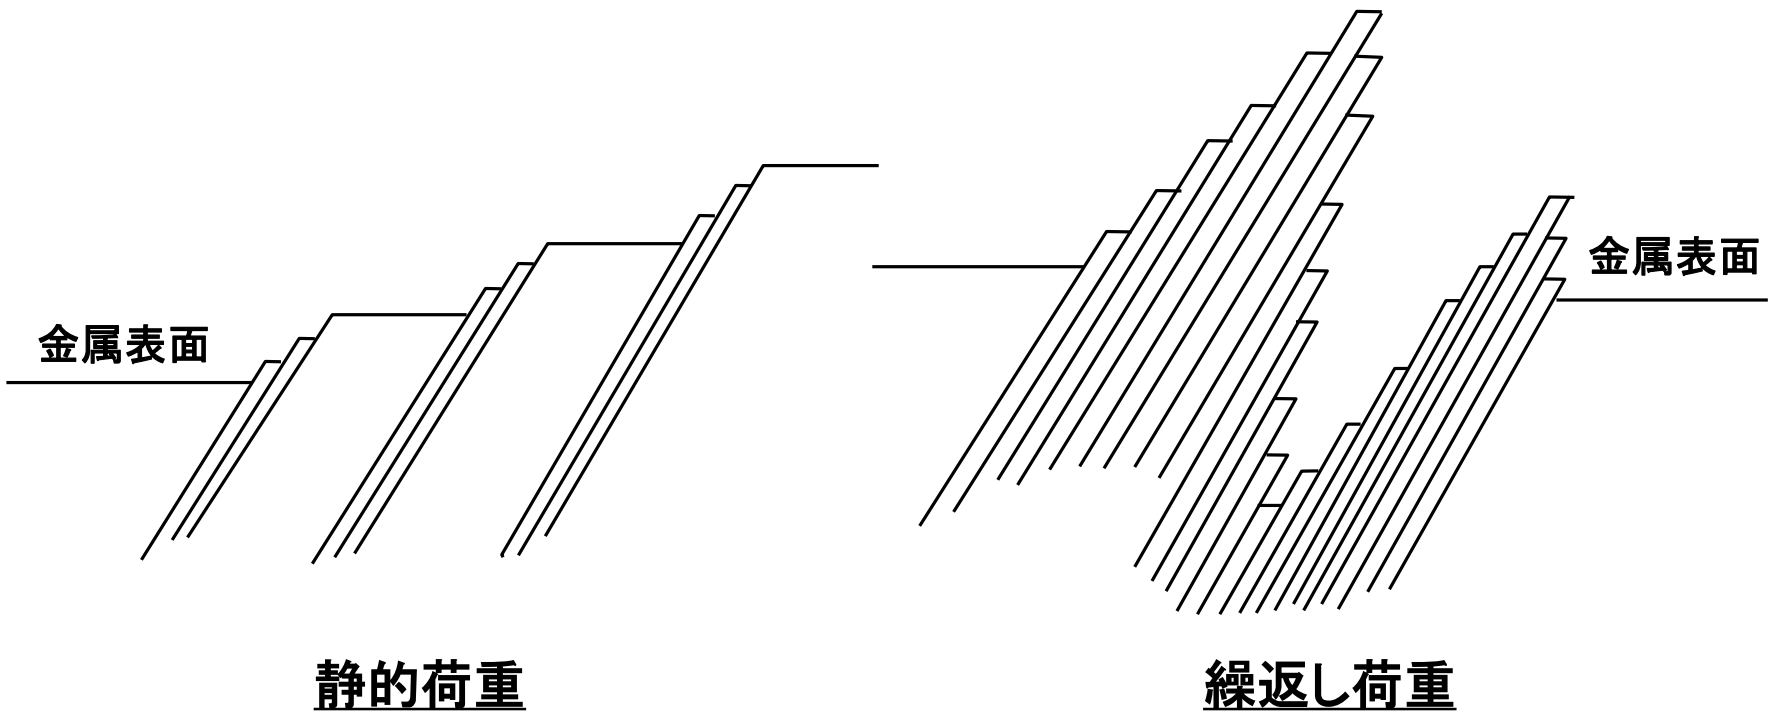
# 静的荷重下と繰返し荷重下のすべり帯の断面形状

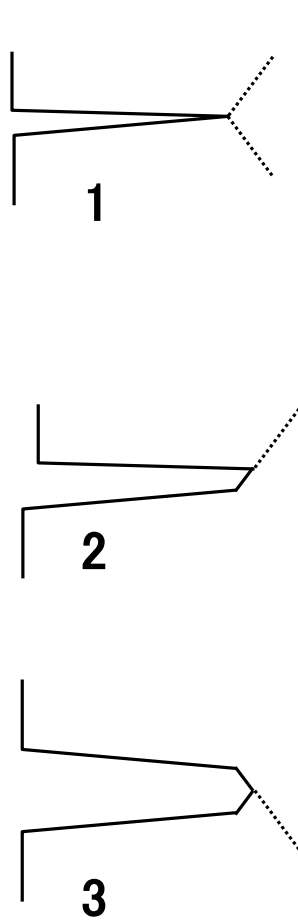
(a) 負荷過程

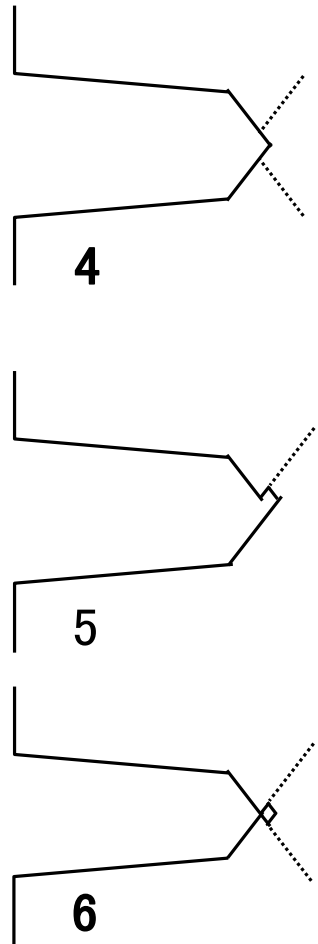
(b) 除荷過程

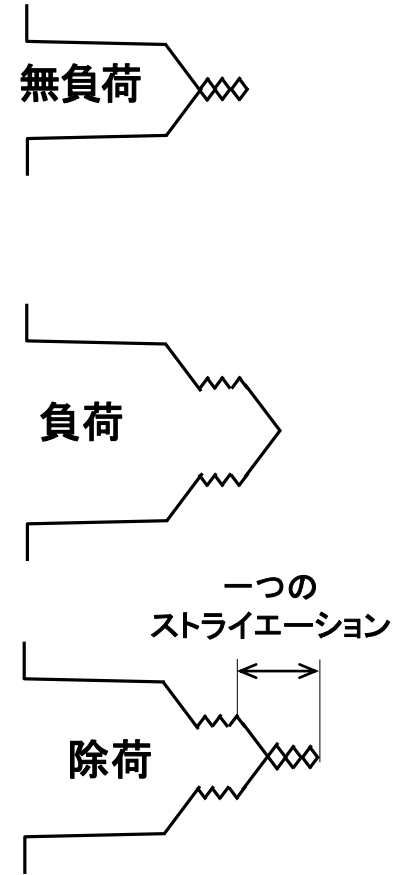
(c) 1サイクル負荷

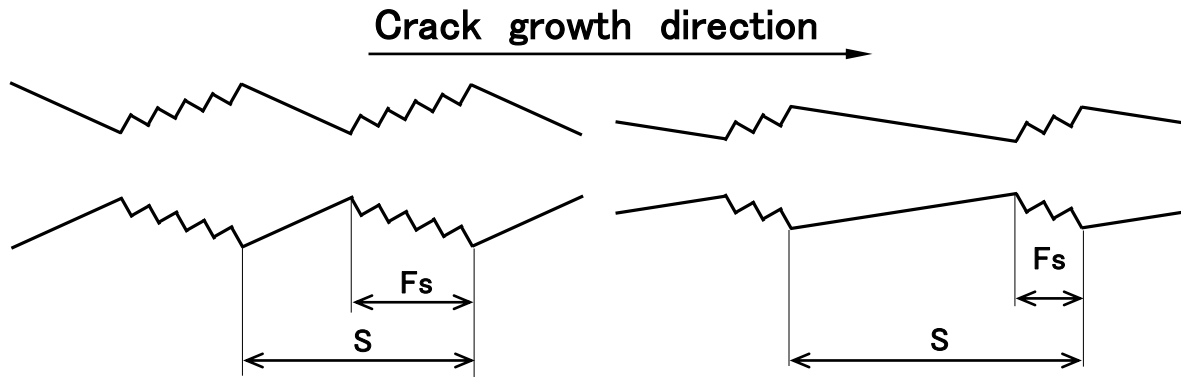
## ストライエーションの断面形状

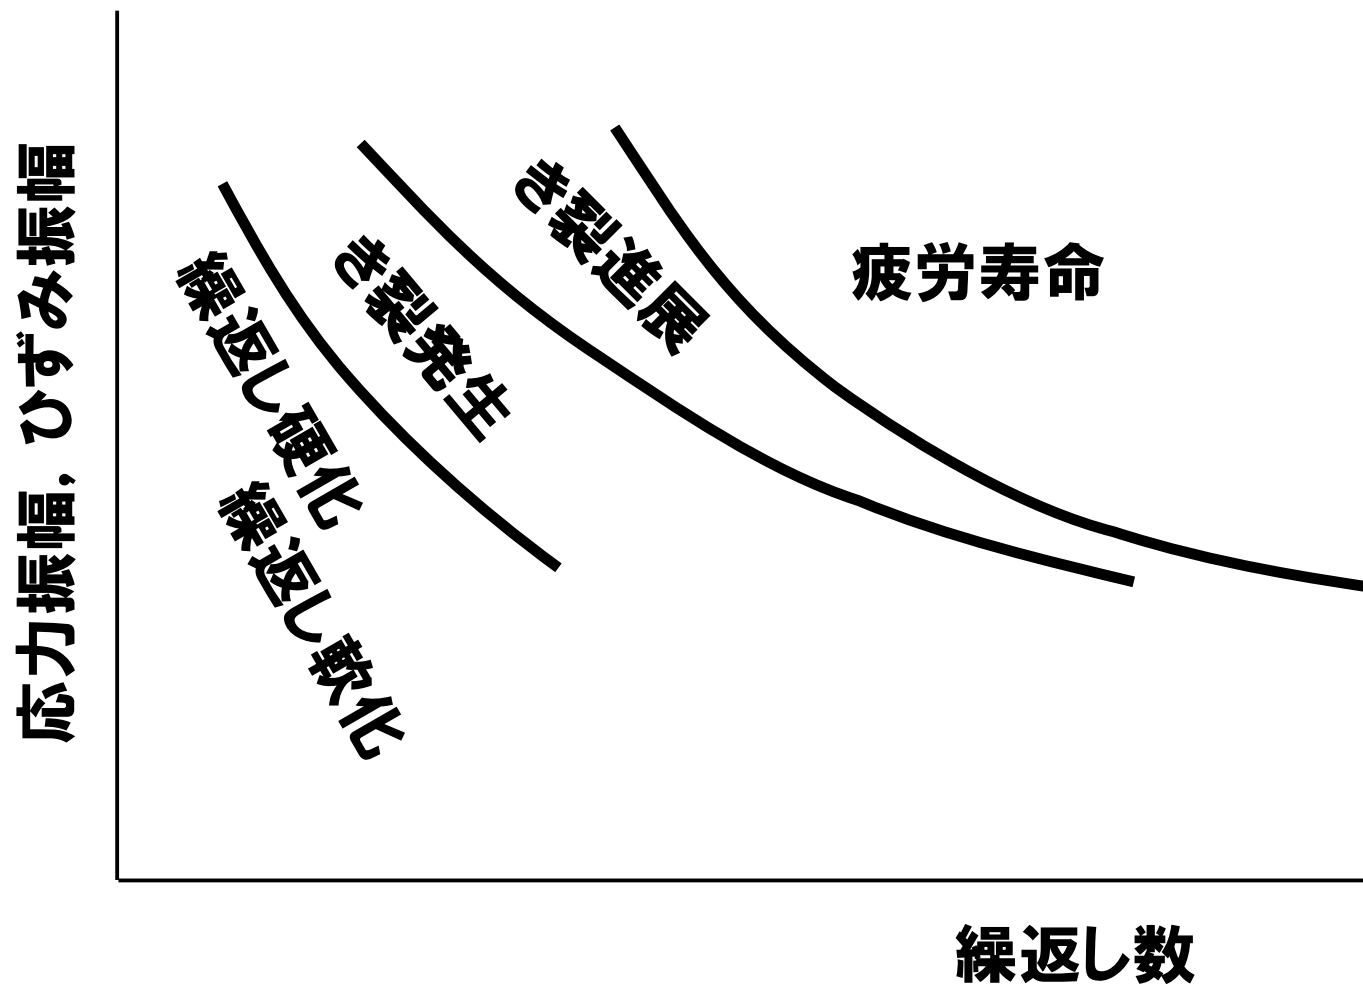
## □ S-N線図

縦軸はひずみ振幅

横軸は破壊までの繰返し回数(寿命)

ひずみ振幅が小さくなるほど繰返し回数が多くなる。

- ひずみ振幅に縦弾性係数を乗ずれば応力振幅  
弾性変形の範囲では応力振幅でもよい。  
塑性変形の範囲ではひずみ振幅が正しい。

# 疲労破壊のS-N曲線

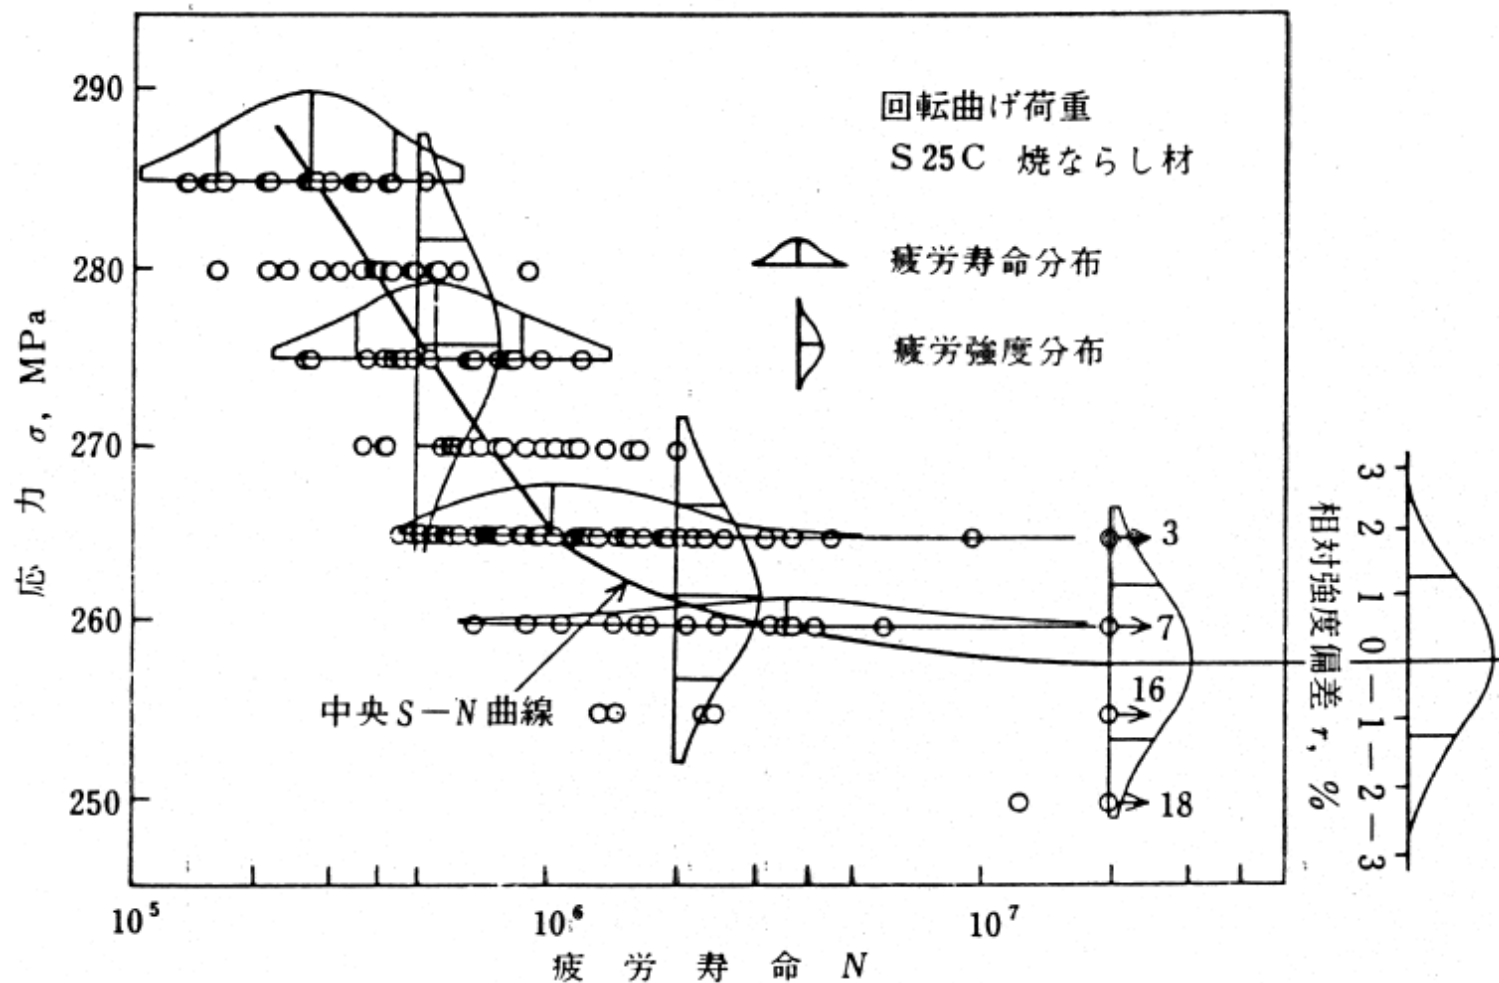
# 疲労データの変動の代表例

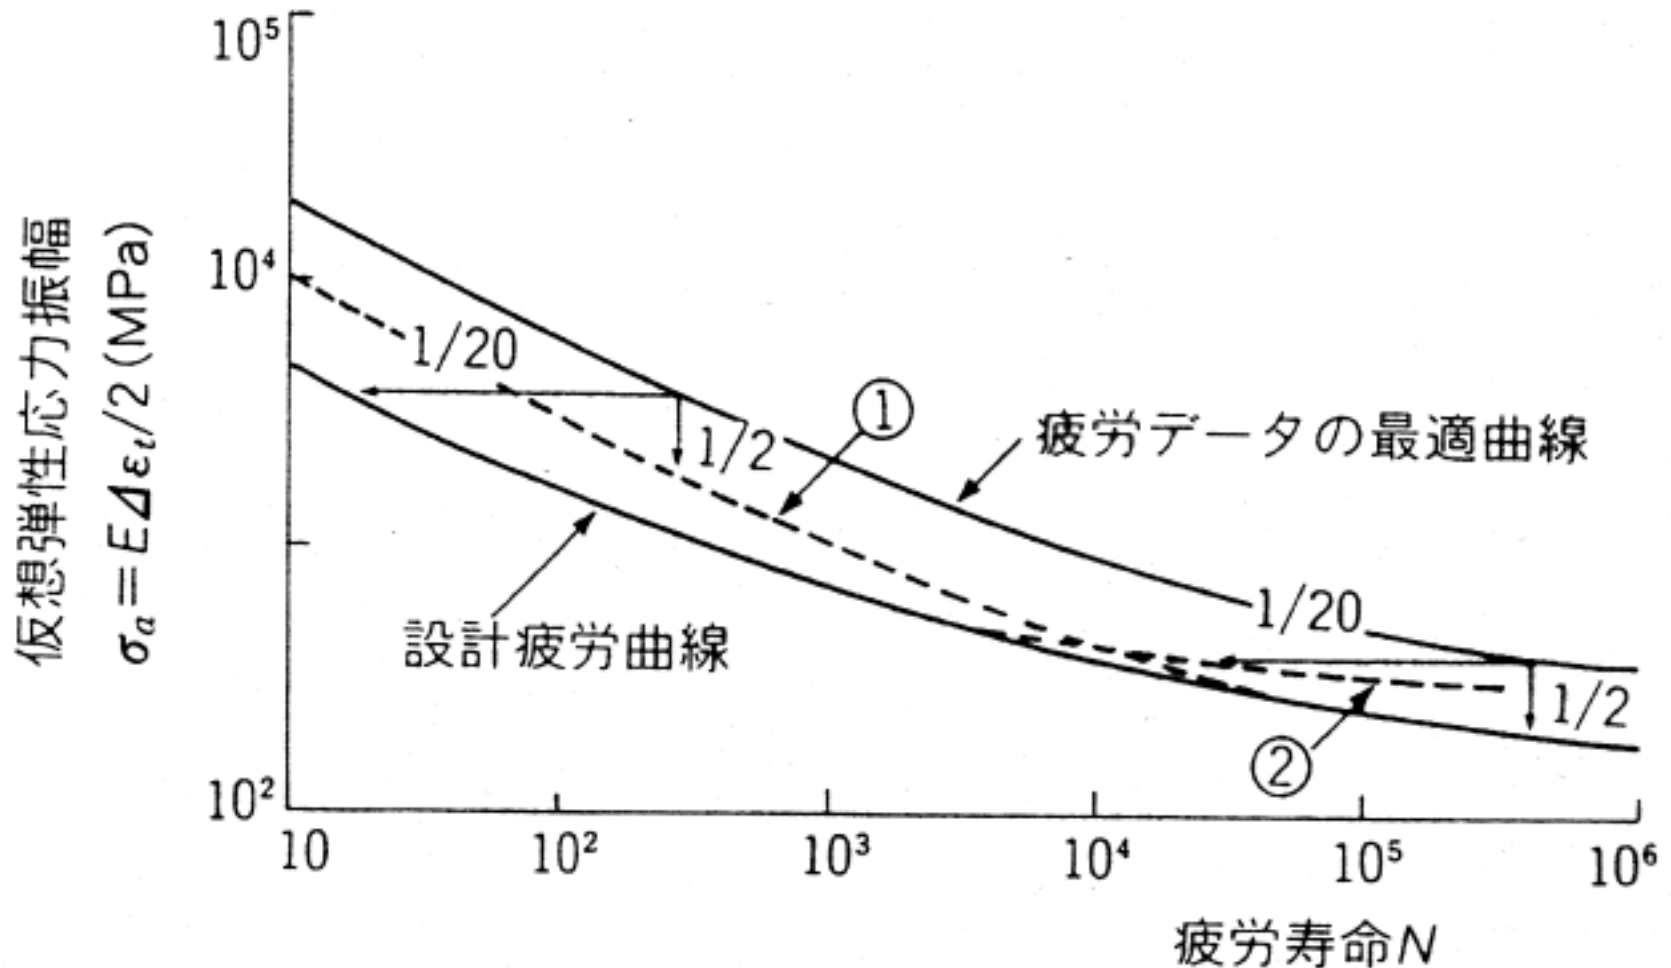
# 設計疲労曲線の作成方法

[曲線①(応力で1/2)と曲線②(寿命で1/20)の下限包絡線]

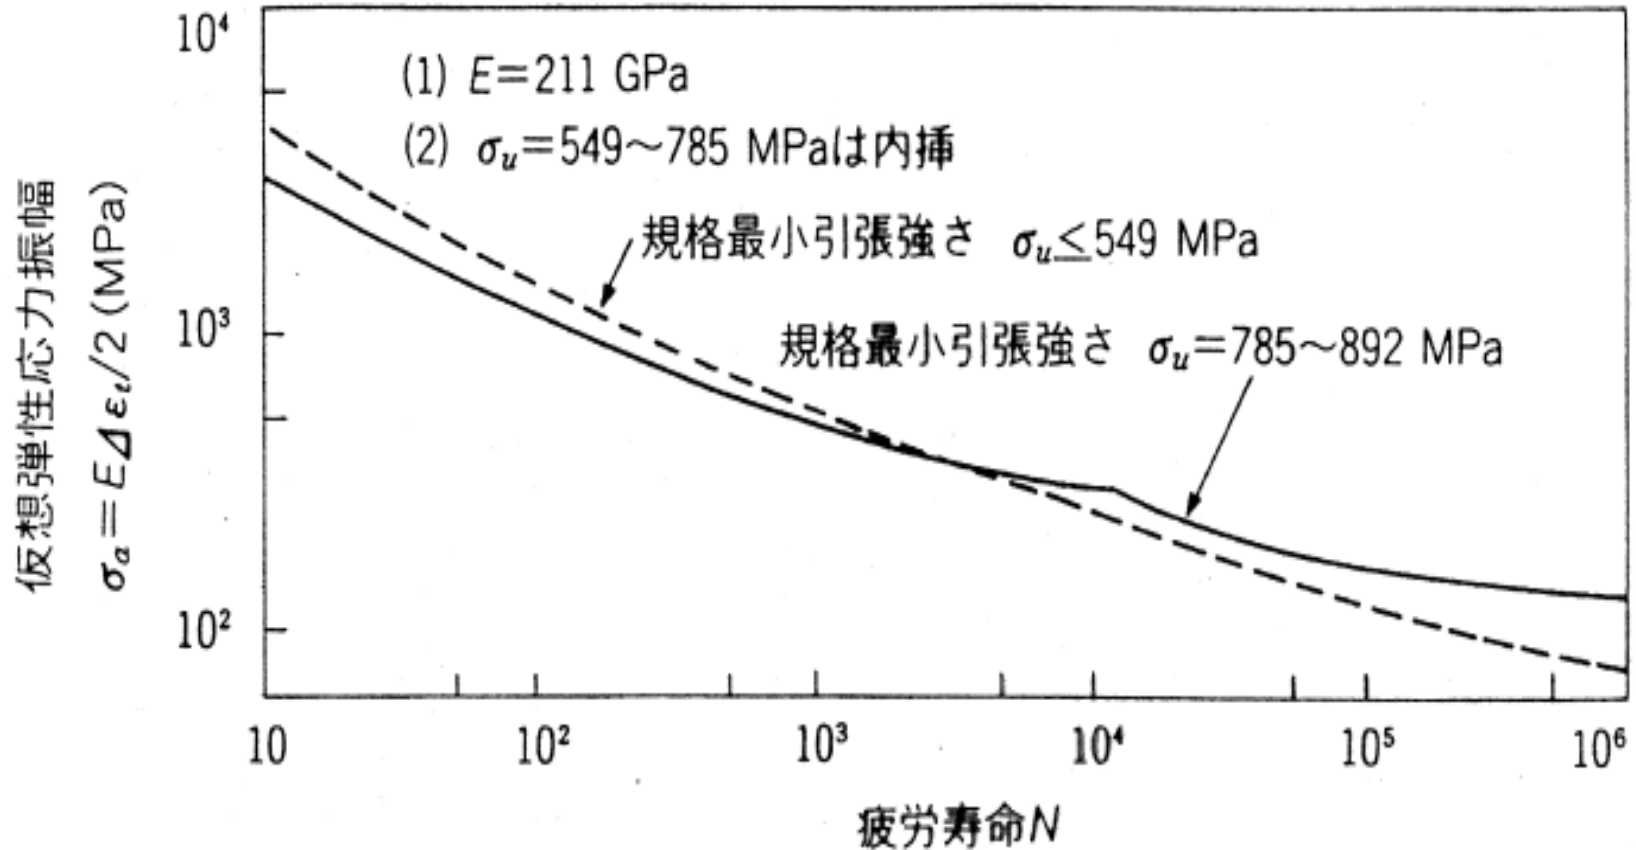
温度 $371^\circ\text{C}$ 以下の炭素鋼，低合金鋼，  
フェライト系ステンレス鋼および高張力鋼の設計疲労曲線

JIS B 8266:2003, 圧力容器の構造 - 特定規格

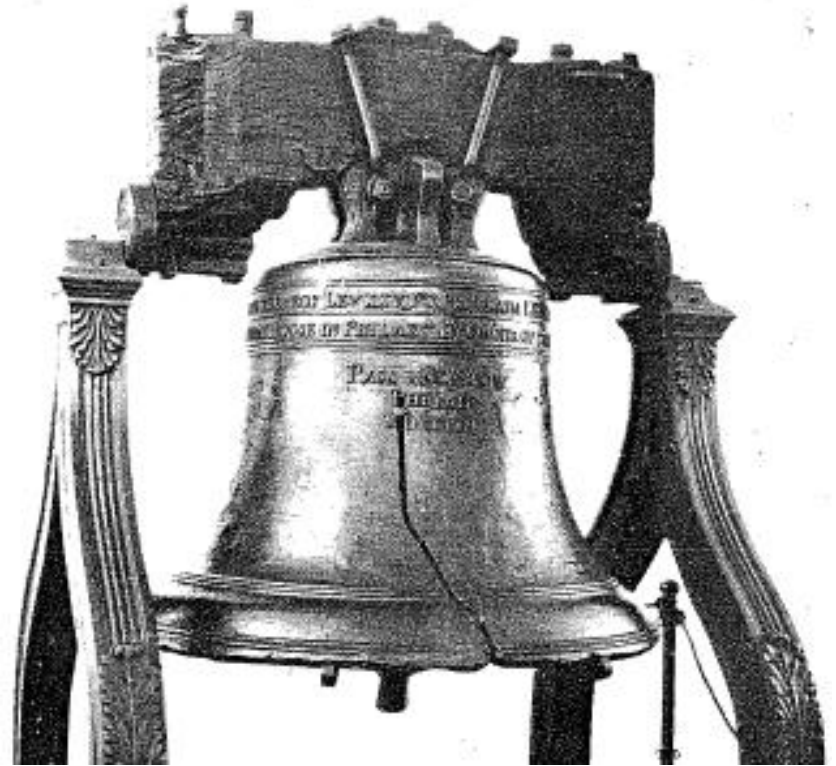
- アメリカの国宝
- 鐘は共振で疲労し、割れる
- 疲労き裂は開口しない（き裂閉口）
- 自由の鐘の割れは大きく開口
- 鑄造後の冷却によるインターナルストレス
