特集：溶接構造物の破壊防止 –アレスト性

アレスト設計と溶接-2：船体構造-2  
(コンテナ船、構造アレスト)

ジャパンマリンユナイテッド株式会社 木治 昇、豊田 昌信  
株式会社 IHI 猪瀬 幸太郎

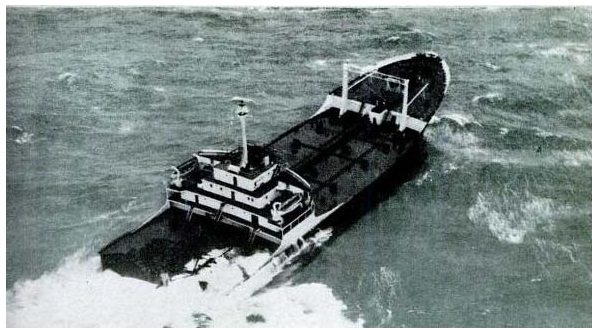
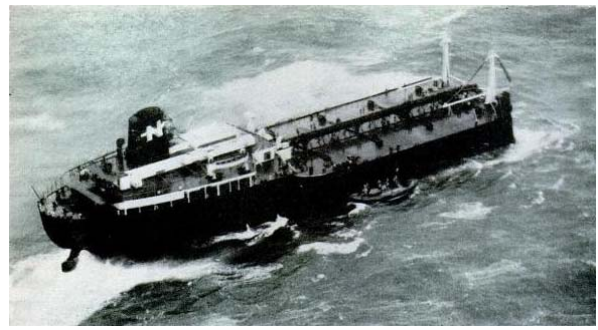
その後も船舶のぜい性破壊を完全には防ぐことができなかった。1954 年 11 月 27 日午前 1 時 55 分、猛烈な嵐の中リバプールからシリアに向かうため、アイルランド海の南端を航行していた World Concord 号が、ぜい性破壊により船体中央部から真二つに折損した<sup>4)</sup>。図 2 は折損して漂流中の船体の写真である。この World Concord 号は全溶接で建造された、当時世界最大のタンカーであった。船体の湾曲部外板 (Bilge Strake) や舷側厚板 (Sheer Strake)、梁上側板 (Deck Stringer) は、1950 年にロイド船級協会が使用していた品質と試験材料に関する規則における「特殊品質」の鋼板であったが、その他の部分は「通常の造船品質」の鋼板であった。また、損傷が発生した温度 (~12°C) でのシャルピー吸収エネルギーが調査され、「特殊品質」の鋼板では 40J を超えていたが、「通常の造船品質」の鋼板では、27J 未満であった<sup>5)</sup>。鋼板のシャルピー試験結果を図 3 に示す。

図2 航海中に船体が真二つに折損した World Concord 号<sup>4)</sup>

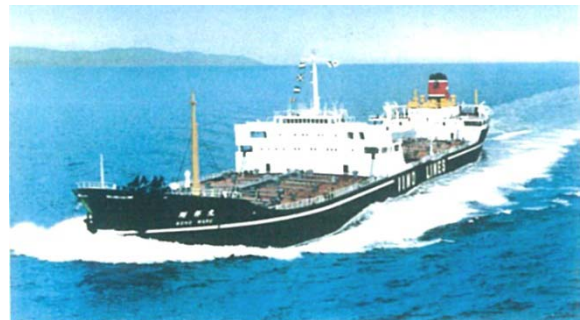
図5 「剛邦丸」<sup>7),8)</sup>

1958年に進水した「剛邦丸」(図5)は、当時国内最大(載貨重量47,000DWT)のタンカーで、全溶接船として計画され、溶接に適した船体設計および工作法を採用することによって鋼材重量の削減および建造期間の短縮を達成した<sup>8)</sup>。前述の鋼材規格の統一や製鋼・圧延技術の発展によりクランクアレスター鋼が採用されるようになり1960年代以降に完成したほぼすべての船は、全溶接構造になっていたと思われる。

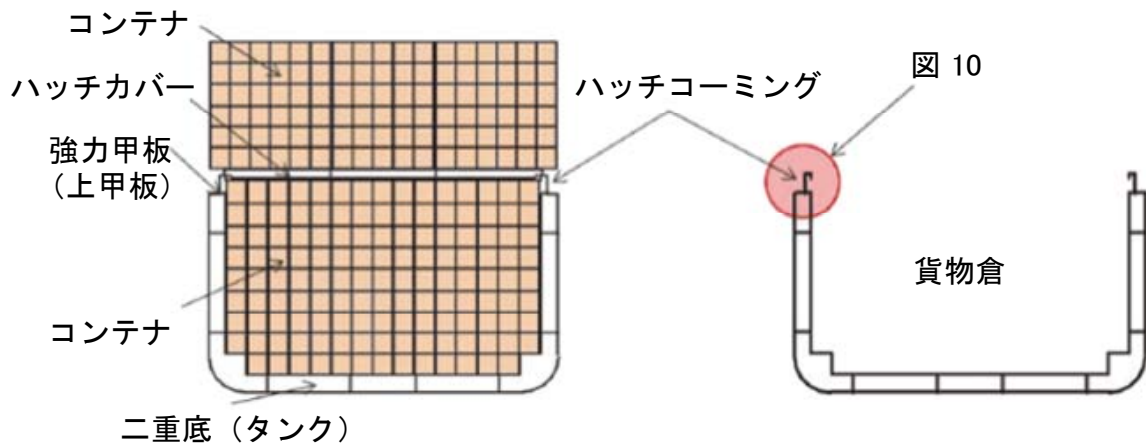
図 12 大型コンテナ船の断面構造

コンテナ船は、タンカーの箱型断面とは異なり、コンテナを積み下ろすための大きな開口が上甲板にある特徴的な船体構造を有している（図10）。海上を航行する際には、図11に示すように船全体を曲げるような波の力が働くため、この力に耐えうる船体の強さが必要であるが、船体が大きくなるにつれて波の力が飛躍的に大きくなる。そのため、船体の強度を確保しつつ、軽量化するためには、二重船側の上部にわずかに残る強力甲板とハッチサイドコーミングに高強度かつ、極厚の鋼板を適用している（図10、12）。

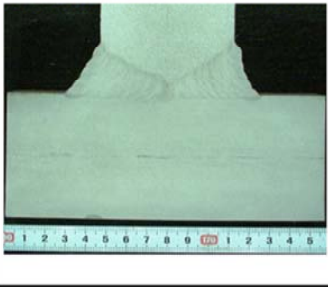
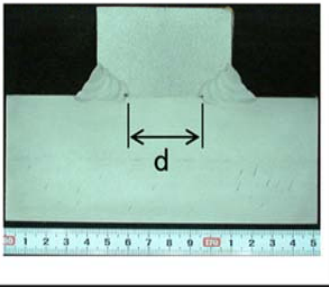
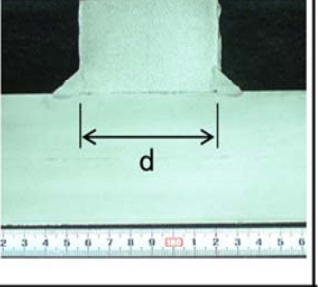
表 2 交差継手の構造アレスト試験の試験体作製条件

ルートフェースの幅 (d)	0mm (完全溶込み)	33mm (部分溶込み)	65mm (すみ肉)
溶接継手の断面

溶接方法	CO <sub>2</sub> 溶接		
溶接材料	YFL-C504R φ1.2mm, CO <sub>2</sub>		
溶接姿勢	Horizontal fillet welding		
溶接条件	180-280A, 20-34V, 20-45cm/min		
溶接層数とパス数	9層 20~24/パス	4層 7/パス	2層 3/パス

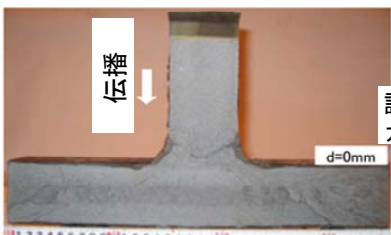
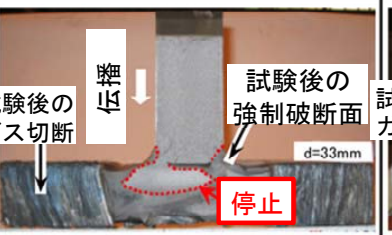
表 3 交差継手の構造アレスト試験結果

表 3 に、試験結果を示す。未溶着幅 0mm では、ぜい性亀裂は、溶接金属を貫通しテスト板に伝播、テスト板が破断した。一方、未溶着幅 33mm では、ぜい性亀裂はテスト板に伝播した後に停止した。未溶着幅 65mm では、ぜい性亀裂はテスト板に伝播せずに溶接金属部の境界付近で停止した。この結果から、未溶着寸法が大きいほど構造アレスト性能が優れていることが確認できた。

試験温度	-10°C		
負荷応力	235N/mm <sup>2</sup>		
ルートフェース幅	0mm (完全溶込み)	33mm (部分溶込み)	65mm (すみ肉)
破面の外観

結果	伝播	停止 (アレスト)	停止 (アレスト)

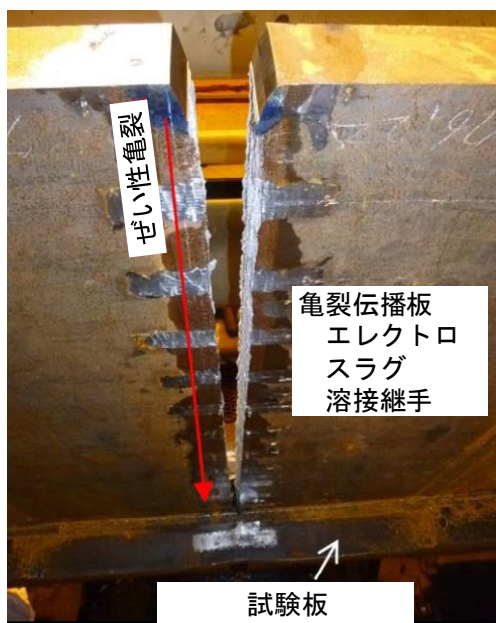
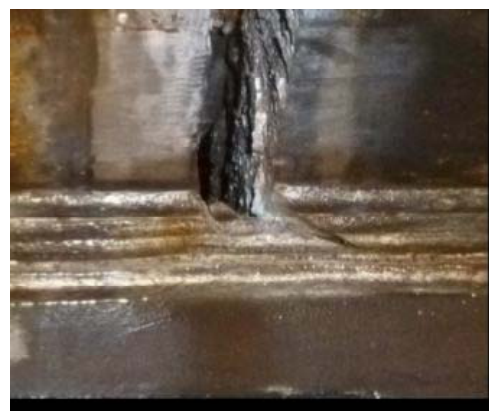
図 20 に、試験後のぜい性亀裂が伝播した試験体の外観と亀裂が突入したすみ肉溶接部の外観を示す。また、図 21 に、試験条件（脚長、溶接金属のじん性）および試験結果と試験後の破面状況を示す。今回試験を実施した脚長 19mm を超えるすみ肉溶接においても、長大ぜい性亀裂がすみ肉溶接金属部で停止することが確認された。図 22 に、脚長および溶接金属じん性と亀裂の伝播／停止の関係を示す。この図には、過去に実施した脚長 16mm の場合の結果<sup>19)</sup>も併せて示している。すみ肉溶接金属部のじん性が良好で、すみ肉溶接脚長が小さいほど長大ぜい性亀裂はアレストしやすくなる傾向が認められる。

(a) 伝播したぜい性亀裂

(b) すみ肉溶接へのぜい性亀裂の突入部

図 20 ぜい性亀裂が伝播した試験体の外観

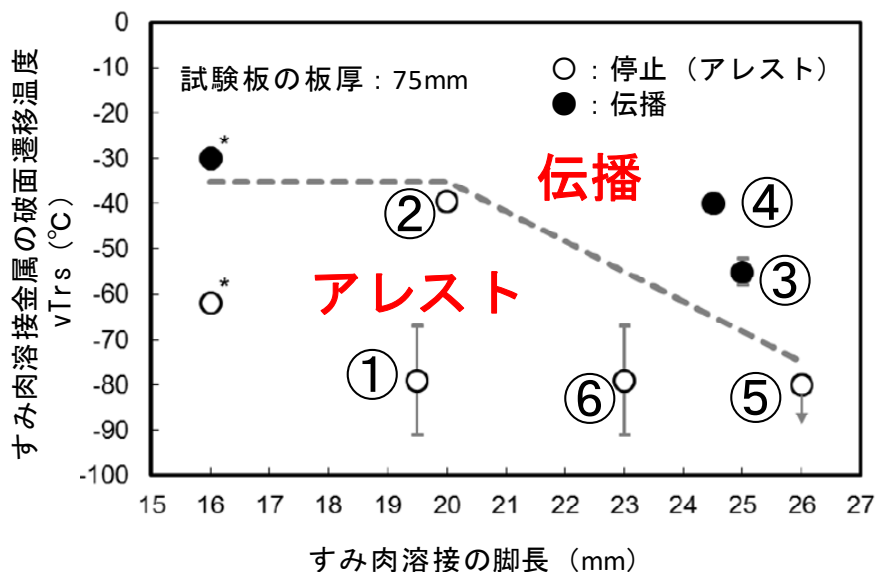
図 22 すみ肉溶接脚長および溶接金属じん性とぜい性亀裂の伝播／停止の関係

すみ肉溶接脚長に応じてすみ肉溶接金属のじん性レベルを適切に調節することにより、長大ぜい性亀裂をすみ肉溶接金属部でアレストさせることが可能であることが確認された。

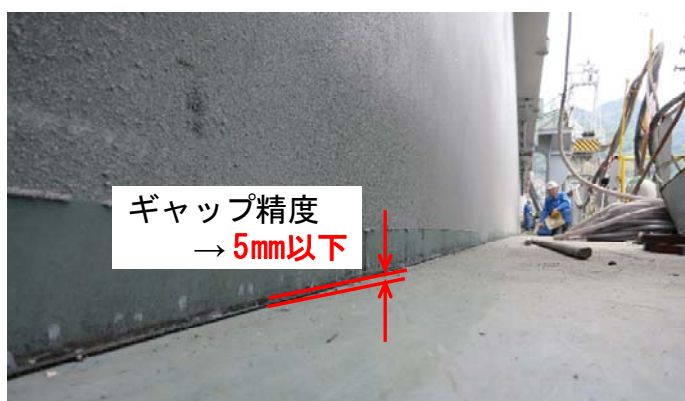
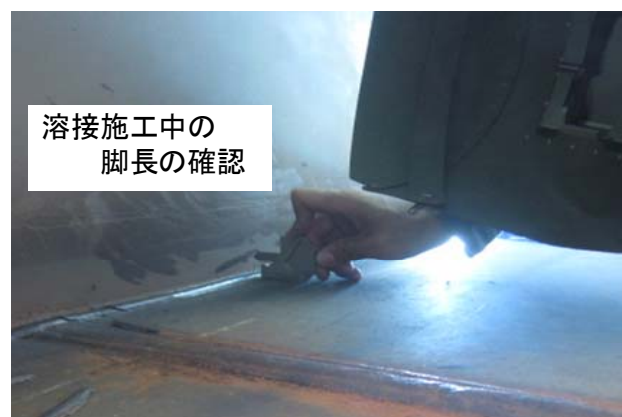
すみ肉脚長や溶接金属のじん性がアレスト性能に影響を与えるため、建造にあたっては精度管理と溶接施工管理が重要である。精度管理では、鋼材の切断からブロックの組立、溶接に至るすべての工程において、寸法や取付位置の管理が必要である。また、溶接工程では、溶接施工要領に則った溶接施工条件の設定、脚長の管理等が必要である。図 23 に実船における精度管理状況を示す。

(a) ギャップ精度の管理

(b) 溶接施工中の脚長の確認

図 23 構造アレスト性能が要求されるすみ肉溶接の施工状況
