溶接管理技術者の体験紹介

クレーンのランウェイガーダーの疲労による亀裂防止対応

濱名建設工業株式会社
濱 名 正 洋

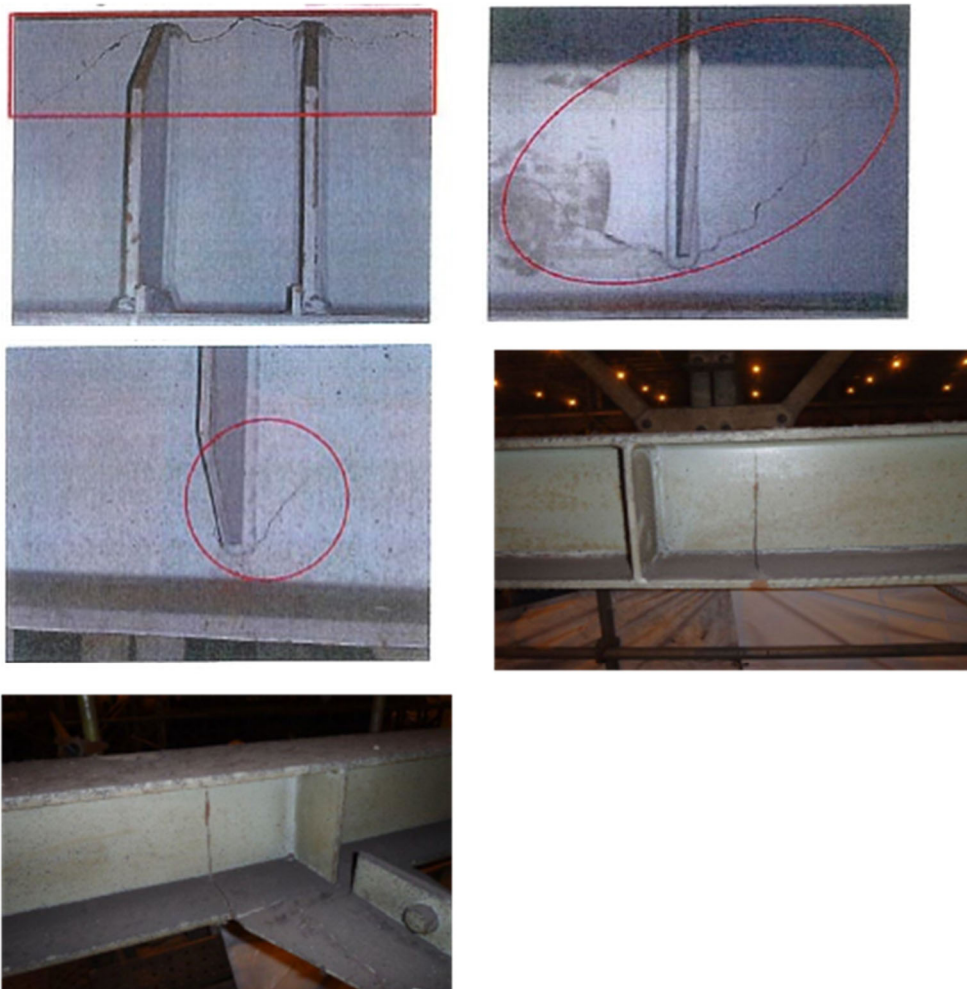
2015年ぐらいより、製鋼所で使用しているランウェイガーダーの定期点検時の亀裂発見(図1)による応急処置補修工事の依頼が1年に1, 2回程度あり、その都度、リブPLを追加したり、亀裂両端にストップホールをあけ、亀裂の補修溶接をして対応(図2)していた。2018年頃より疲労亀裂防止の根本的な対応方法が検討され「鋼構造物の疲労設計指針・同解説」(社団法人 日本鋼構造協会、2012年)によって既設ランウェイガーダーの疲労照査したところ、疲労限界状態に対する安全性に疑問な箇所があるので、2020年よりのランウェイガーダーの改修工事については、新しく構造設計を行い新規製作して取換えた旨の提案があり、施主・施工・製作三社にての対応策協議を行う事となった。

図1 亀裂発生状況

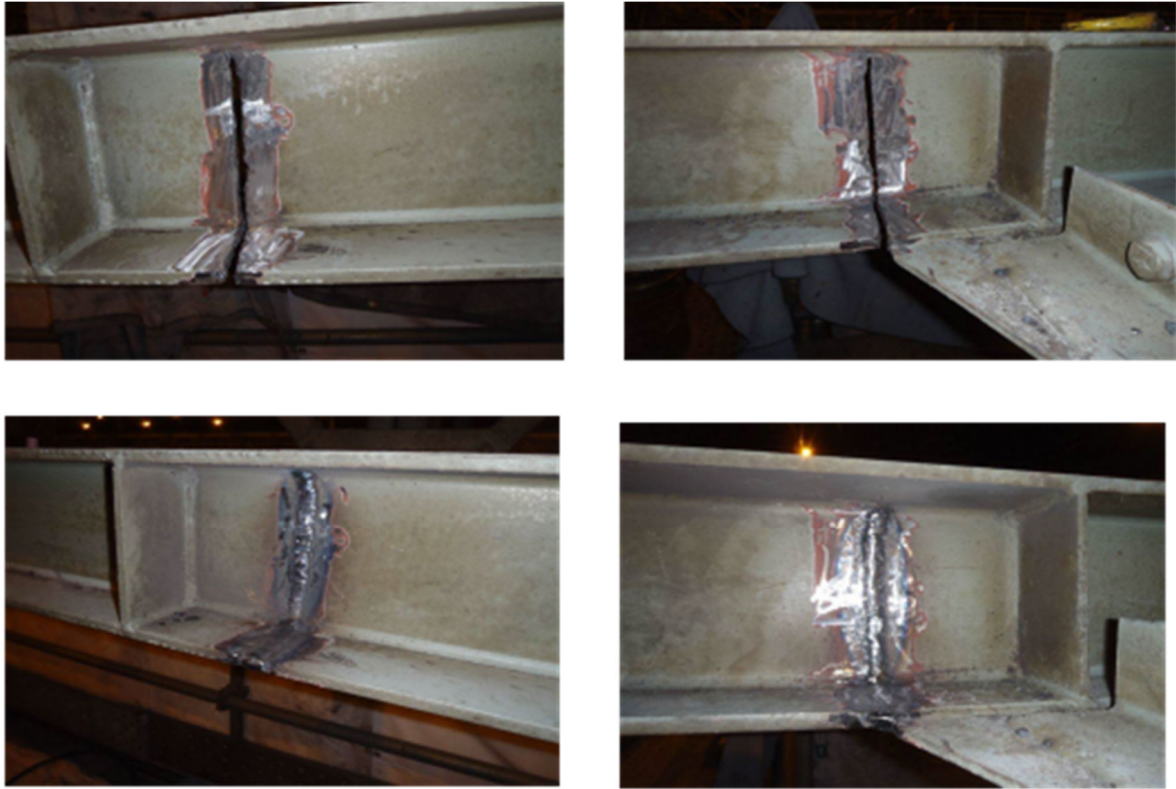
図2 応急措置補修状況

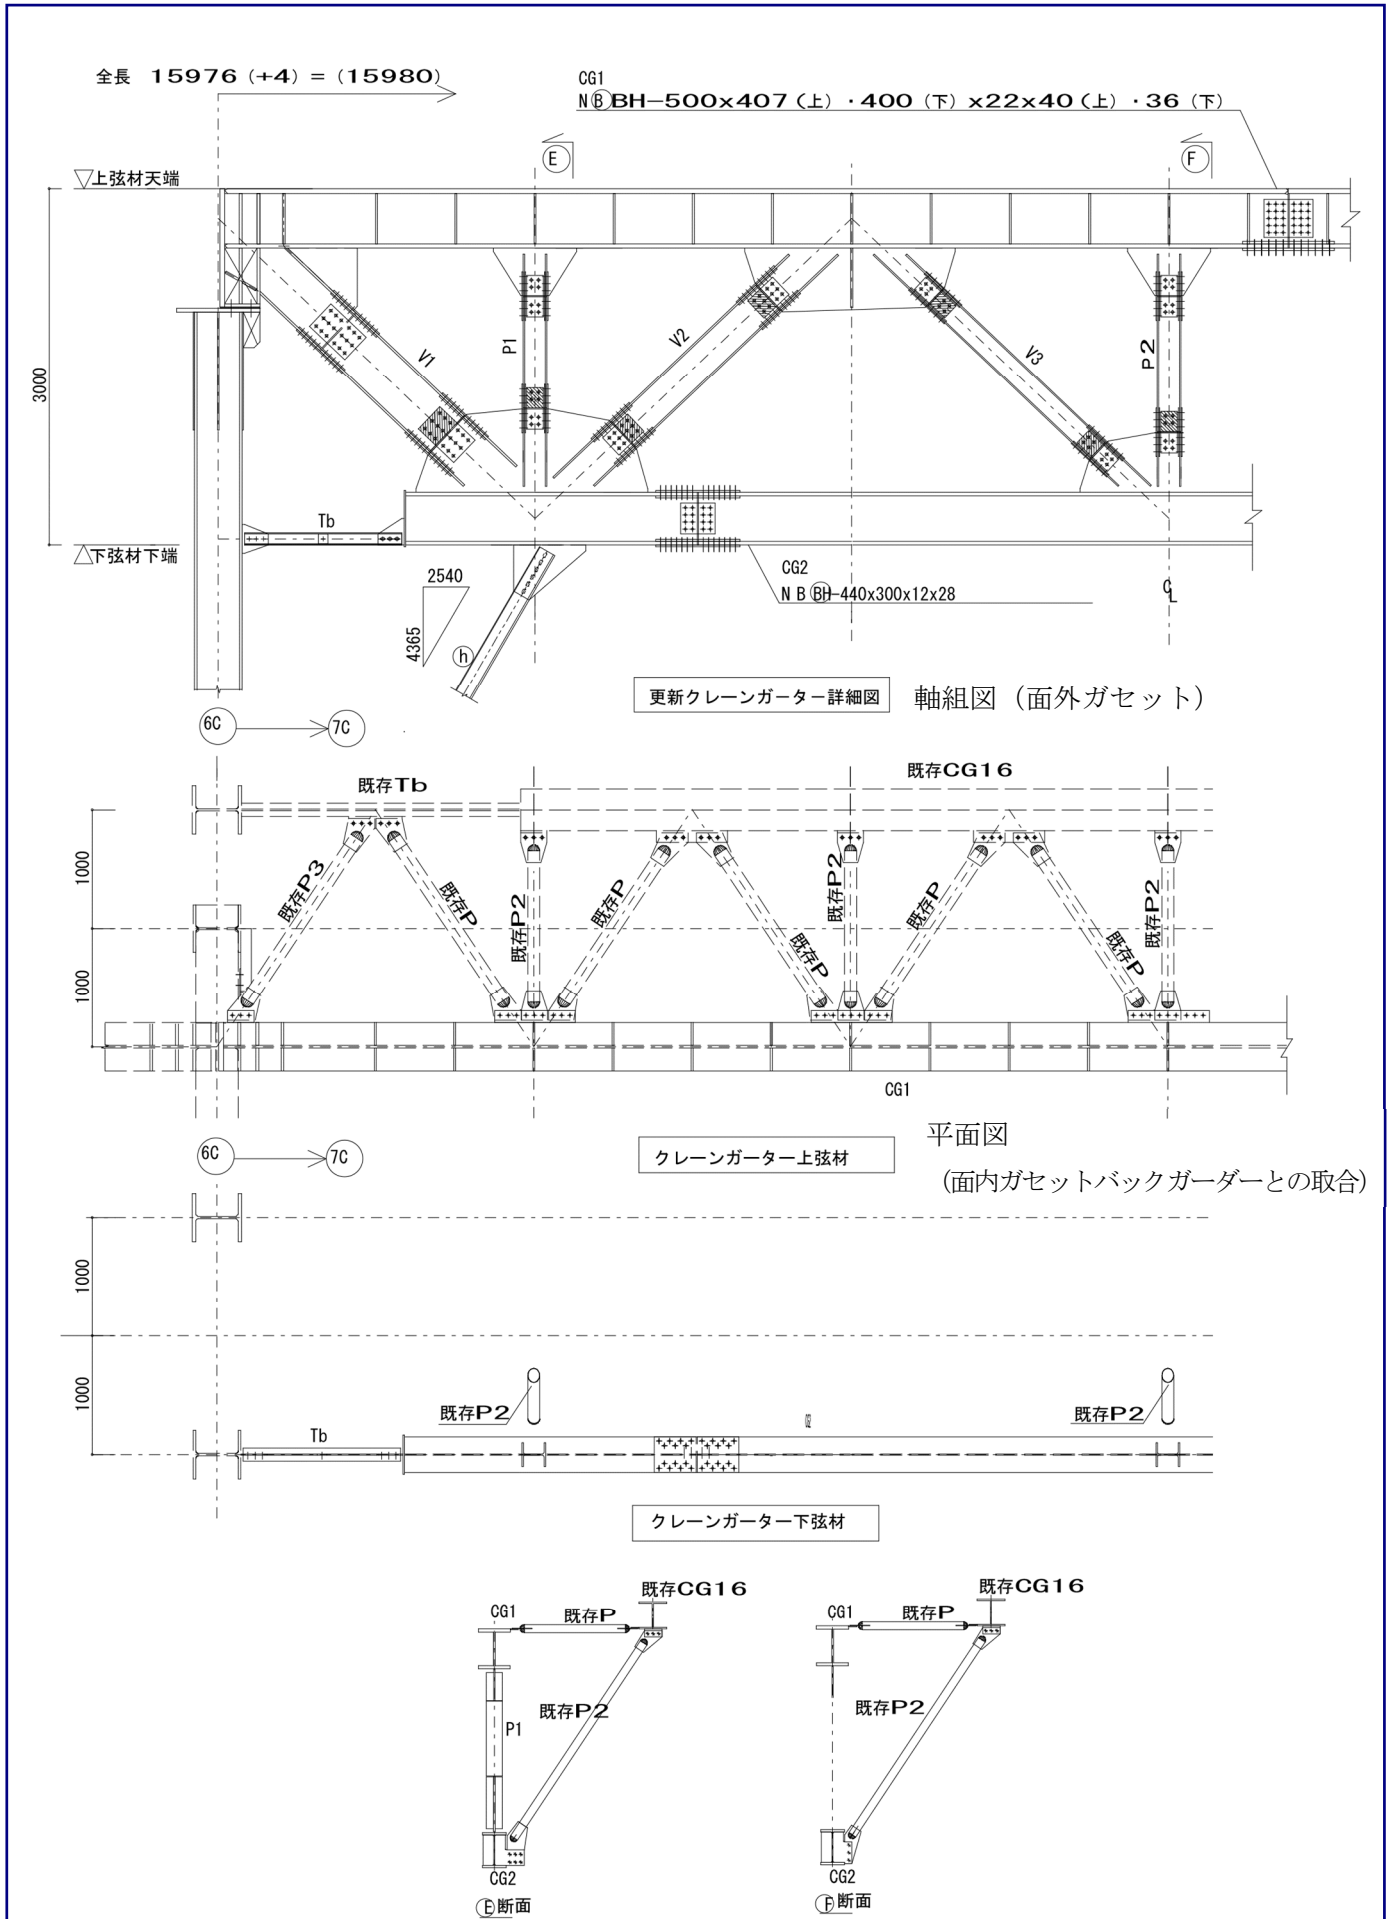
疲労強度及び応力範囲並びに平均応力を考慮した、今回対象のランウェイガーダーの構造概要並びに溶接基準図を図3、図4に示す。

図3 ランウェイゲルダー構造概要図

また、新設部材については既設の部材より大きくし、材質もSM490AからSN490Bへ変更した。

- ① 下弦材は3分割と短くし、ガセット溶接等での面外変形を防いだ。（図 3）
- ② 組立自主検査を徹底し、リブプレートの直角度・直線性、ガセットプレートのずれ等の組立精度を上げた。（図 5）
- ③ 外観検査にてアンダーカット及び、ビード不整をなくした。
- ④ 突合せ溶接は裏はつり形式とし、裏当て金は使用しない。（図 4, 6）

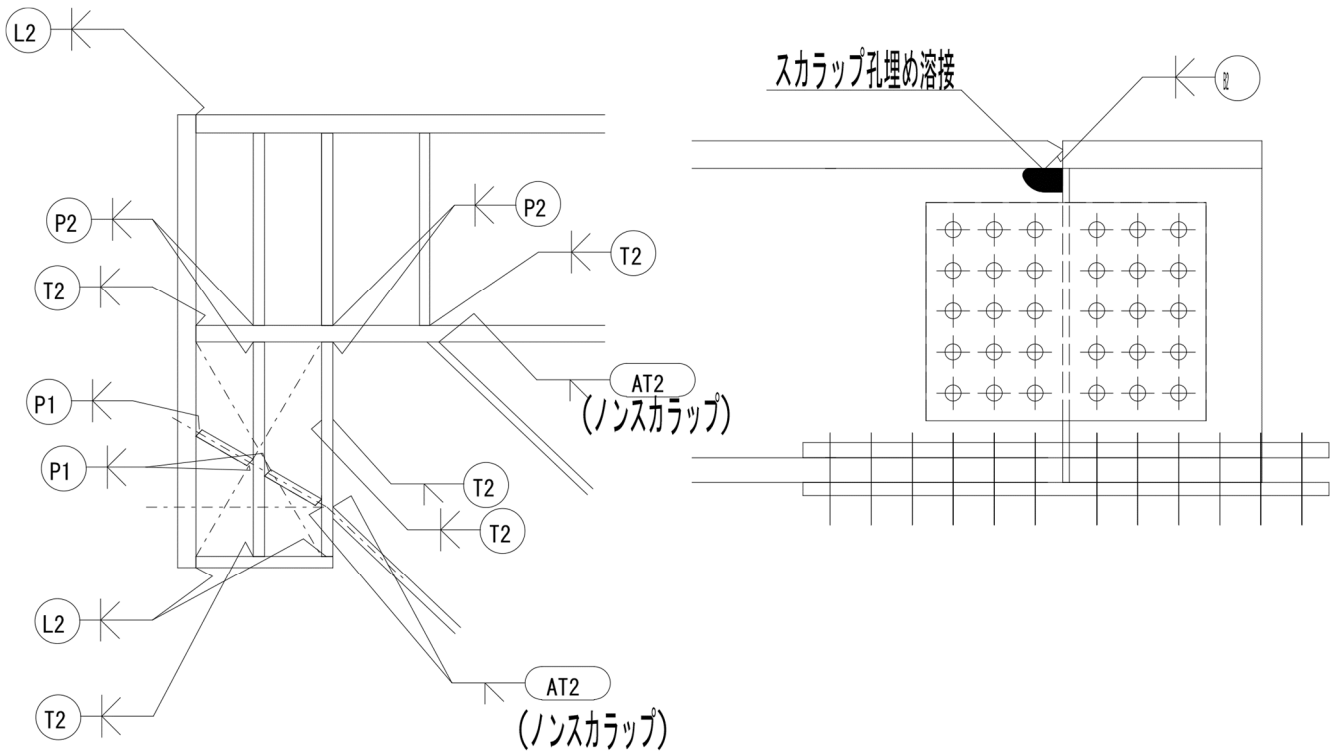
<p>T2 完全溶け込み溶接</p> <p>うらほつり</p> <p>$S = \frac{T}{4}$</p>	<p>T2 完全溶け込み溶接 $16 \leq T$</p> <p>うらほつり</p> <p>$D1 = \frac{2(T-2)}{3}$</p> <p>$D2 = \frac{(T-2)}{3}$</p> <p>$\frac{T}{4} \leq S \leq 10$</p>	<p>B2 完全溶け込み溶接 $16 \leq T$</p> <p>うらほつり</p> <p>$D1 = \frac{2(T-2)}{3}$</p> <p>$D2 = \frac{(T-2)}{3}$</p>
<p>B2 完全溶け込み溶接</p> <p>うらほつり</p> <p>0.2</p>	<p>L2 完全溶け込み溶接 $16 \leq T$</p> <p>余盛削除</p> <p>うらほつり</p> <p>$D1 = \frac{2(T-2)}{3}$</p> <p>$D2 = \frac{(T-2)}{3}$</p> <p>$\frac{T}{4} \leq S \leq 10$</p>

図4 溶接基準図 抜粋

上記を鑑み、設計からの指示事項として、応力集中を避けるため、裏当て金・スカラップをやめ、完全溶け込み溶接については、裏はつり溶接、スカラップについてはノンスカラップ工法とし、止む無く開けたスカラップについては、孔埋め溶接とした。（図 4）

上弦材母材突合せ溶接（横突合せ溶接：図 4 溶接基準図 B2）の超音波探傷検査については、「鋼構造建築溶接部の超音波探傷検査規準・同解説」（日本建築学会）の「疲労を考慮して表面仕上げされた溶接部」にての判定とした。その他の突合せ溶接部（図 4 T2, L2）については「引張応力が作用する溶接部」の判定基準とした。

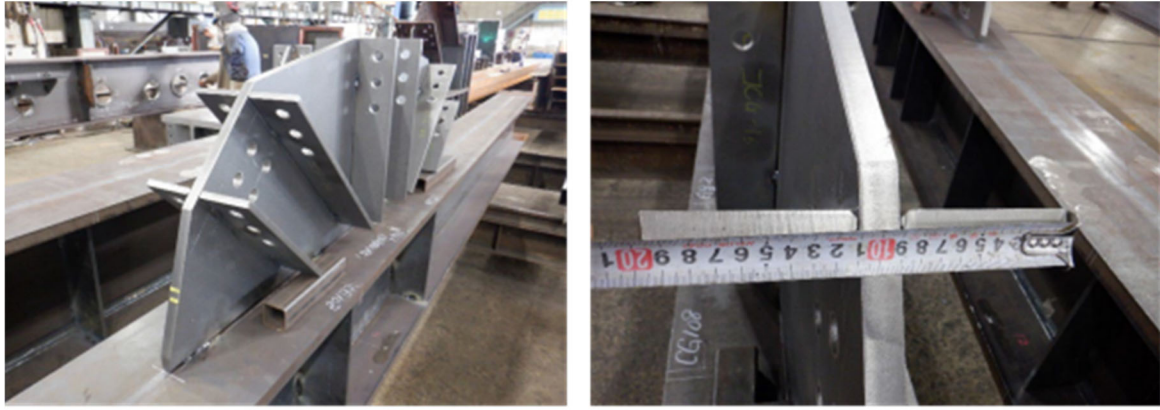
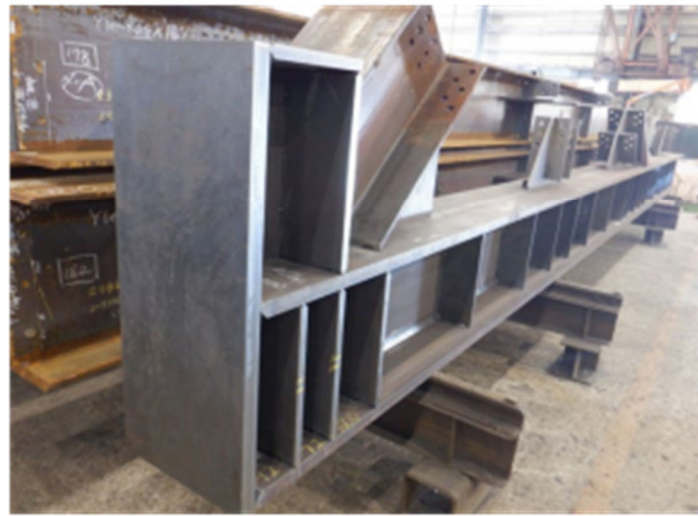
图5 组立状况

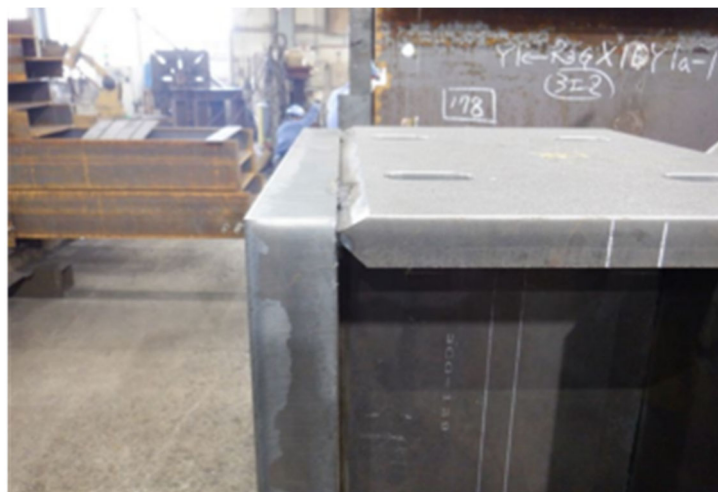
图6 端部突合せ溶接

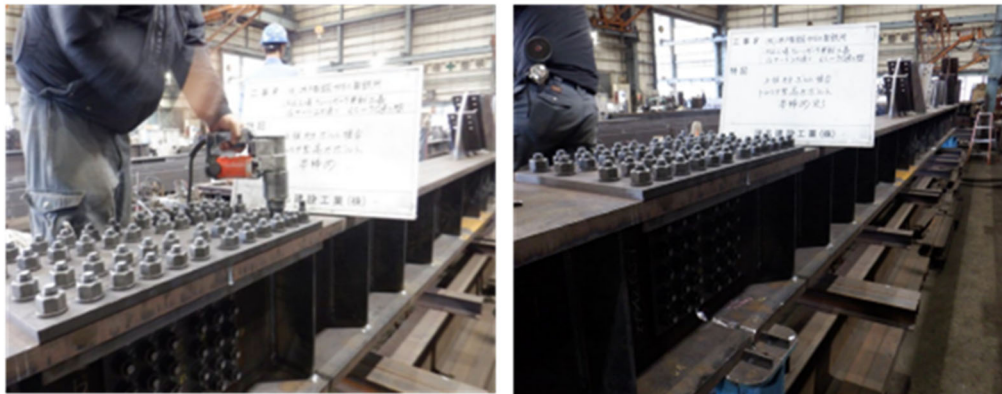
図7 工場 HTB本締め

- ⑤ 上弦材継手要領はウェブ・下フランジはボルト継手、上フランジはレール取り付けもあり溶接継手とした。母材突合せ溶接（横突合せ溶接）については、「疲労を考慮して表面仕上げされた溶接部」での判定となるため現場溶接とせず、トレーラー搬入許可を取り、工場において本締めを行い、1本ものとして溶接後、余盛削除しドレッシングを施した。（図7, 8）

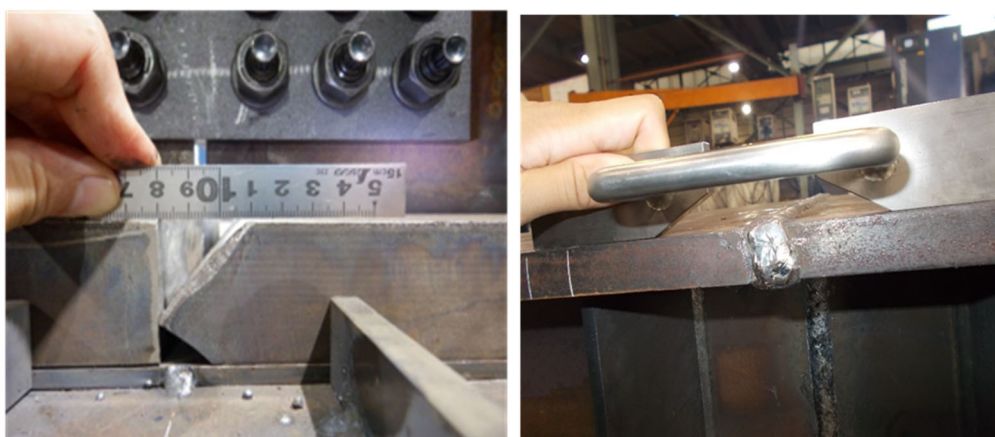
図8 上フランジ組立状況及び溶接後食い違い確認

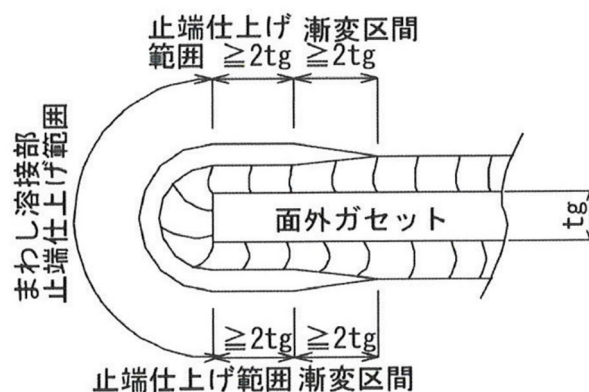
図9 止端仕上げ要領¹⁾

- ⑥ 下弦材にとりつく面外ガセット突合せ溶接止端部は先端工具として超硬球バー（ $r=3\text{ mm}$ ）を用いたバークラインダーにて仕上げた。仕上げ範囲はガセット先端より $2t_g$ を加えた $4t_g$ 以上とした。（図9, 10）

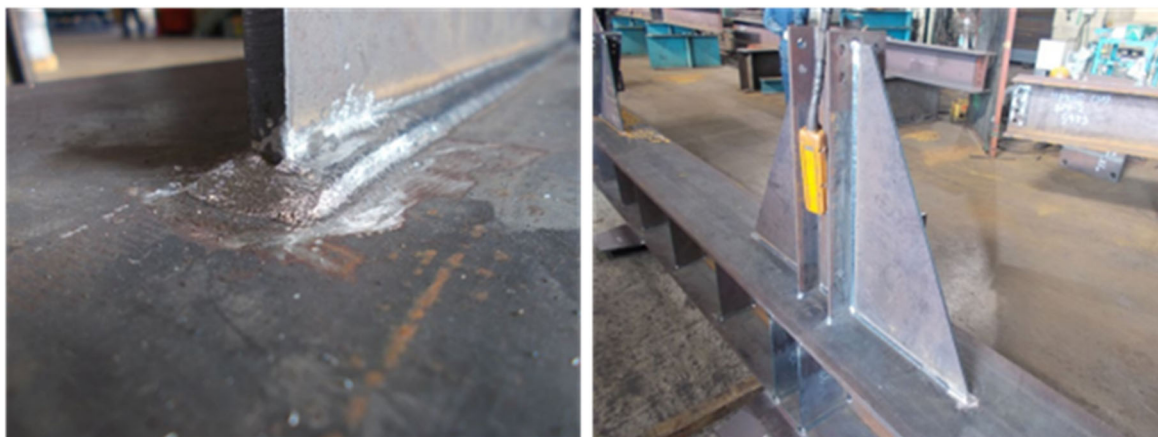
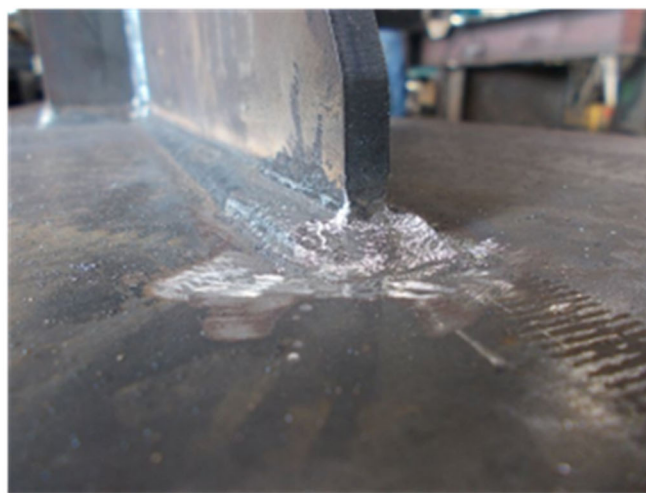
図 10 面外ガセット溶接部仕上げ状況

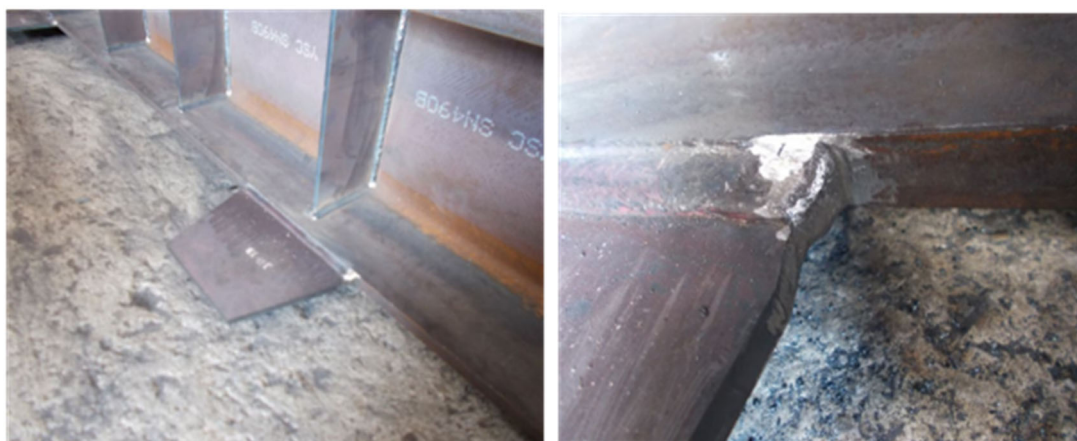
図 11 面内ガセット止端仕上げ状況図

また、応力方向と平行な面内ガセット突合せ溶接止端部についても、バーグラインダー、超硬バーつくしタイプにて滑らかに仕上げた。(図 11)
