溶接管理技術者の体験紹介

石油精製反応容器の配管部に発生した  
高温損傷の原因調査と補修溶接対応

日本製鋼所 M&E 株式会社  
石垣良次

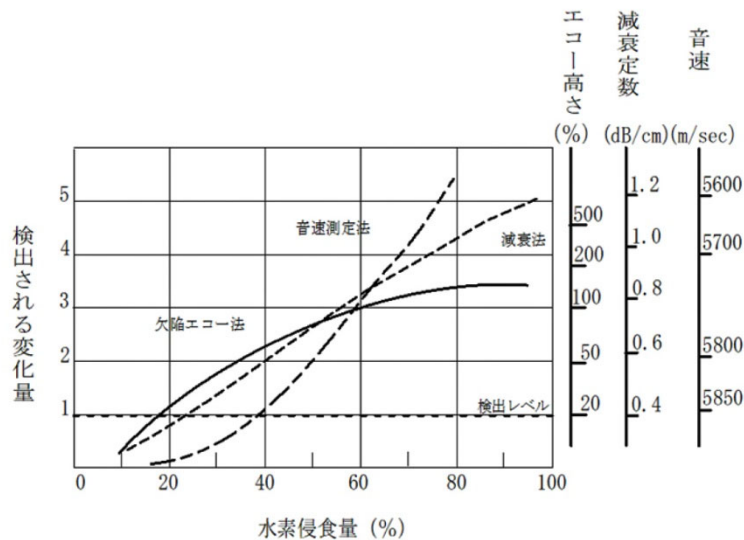
図3 水素侵食と超音波による変化量

**欠陥エコー法** : 水素侵食初期は検出しやすい。水素侵食量が増すごとに変化量が少なくなる。

**減衰法** : 欠陥エコー法よりも水素侵食量が多くなると検出できない。水素侵食量に比例するが、表裏面の影響を受けやすい。

**音速測定法** : 著しく水素侵食を受けないと検出できない。
