溶接管理技術者の体験紹介

SUS316LT チューブの粒界割れに関する対策例

株式会社三井E & S マシナリー
三 隅 勝 正

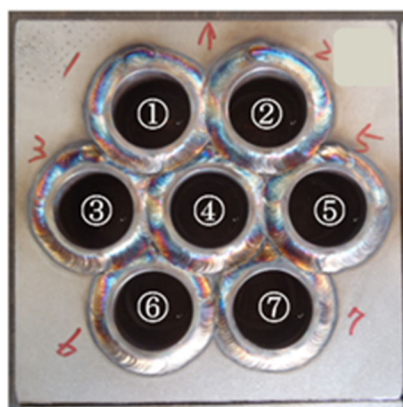
図 2 溶接後のモックアップテストピース外観

テストピースは、管板を模した SUS316L 板 (150mm×150mm×t30mm) に設けられた 7 個の管穴にチューブ (工事用予備から充当した SUS316LTB 管) を挿入し、共金系となる 316L ティグ溶接材料を用いてストレングス溶接を施工したものを、当該ストレングス溶接に従事する溶接士の人数分となる 8 セット準備した。また、機器に組み込まれるチューブサイズが 2 種類あったため、8 セットの内訳を O.D. 36.0mm×t 3.0mm のチューブ用に 7 セット、O.D. 38.1mm×t 2.6mm のチューブ用に 1 セットとした。

溶接後の外観を図 2 に示す。
