Q-48 溶接技術検定試験（MN-2F）で、裏波がきれいに出来なくて不合格になりました。どうしたら裏波をきれいにすることができますか？

A-48 裏波がきれいに出来なかった原因としては、次のことが考えられます。

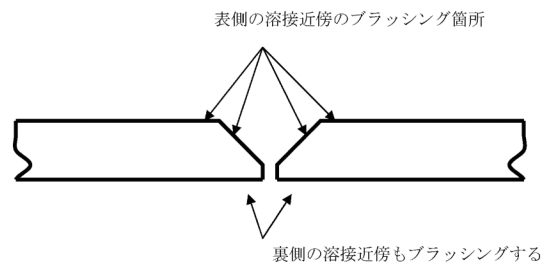
Fig. 1 ワイヤブラッシングの仕方

Fig. 1 のように、溶接側はもちろん、裏側もブラッシングして、裏側の酸化皮膜を除去すると、裏側の融合不良を防ぐと共に、裏波も出やすくなります。また、ブラッシングした後は、素手で溶接する近辺を触らないようにしてください（手の油脂が付いてポロシティの原因になります）。

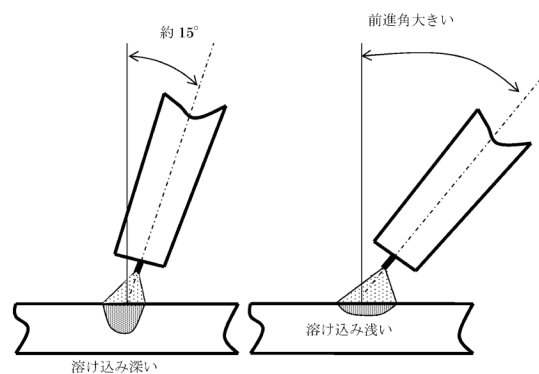
Fig. 2 前進角と溶け込みの関係

Fig. 2 のように、前進角が大き過ぎると溶け込みが浅くなり、裏波が出なくなるので、前進角は15°程度にして溶接してください。
